参考資料

災害査定のポイント

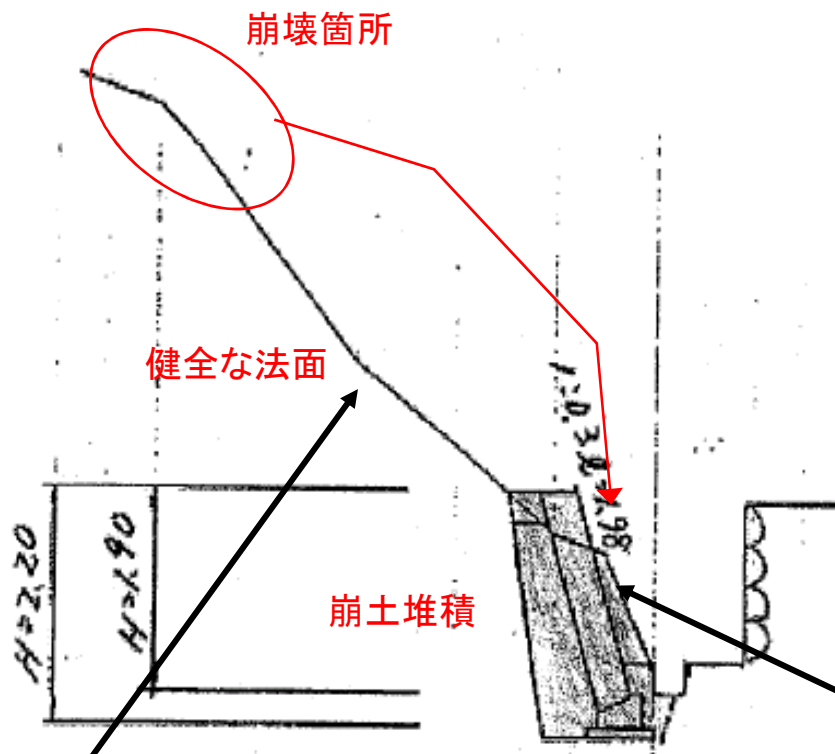
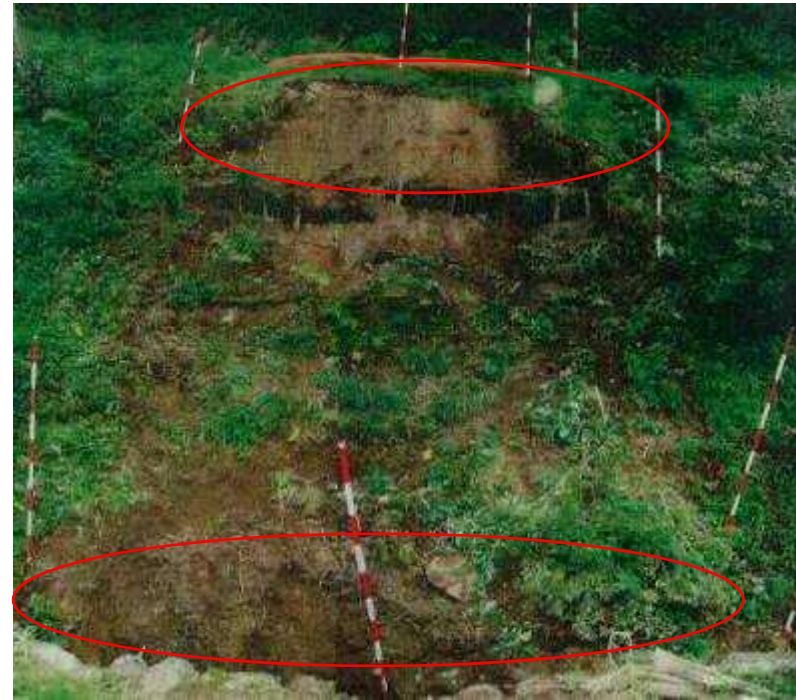
申請内容: 崩土除去、ブロック積みH=1.9m

査定内容: ブロック積み削除

崩落したのは上部法面で、下部法面及び水路石積みは被災なし

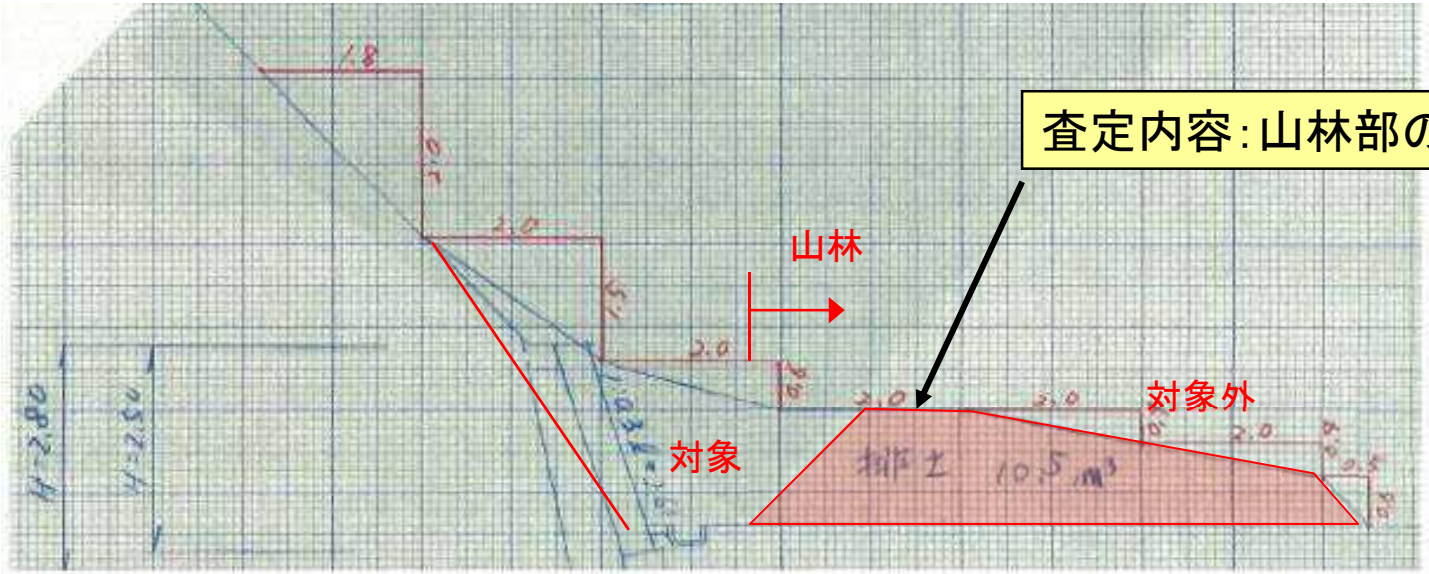
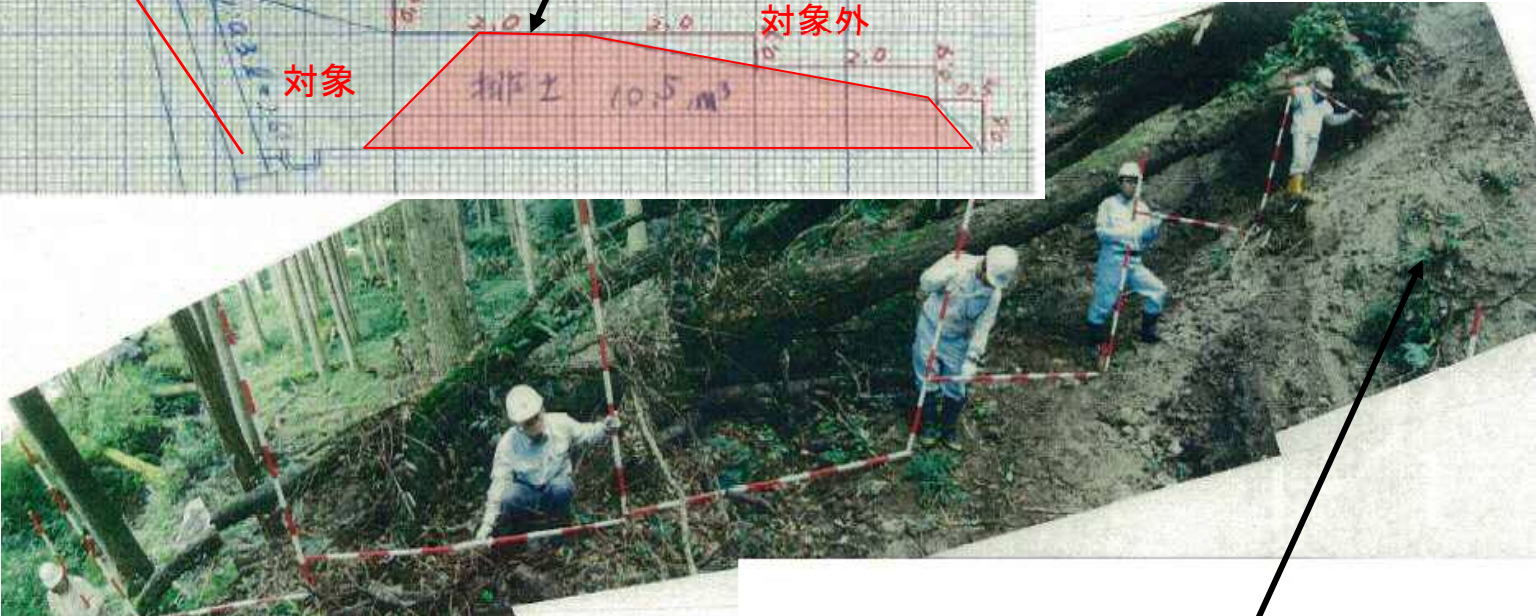
申請内容：崩土除去、ブロック積みH=2.5m

査定内容：山林部の排土削除

水路の山側法面が崩壊し、水路に堆積して通水不能

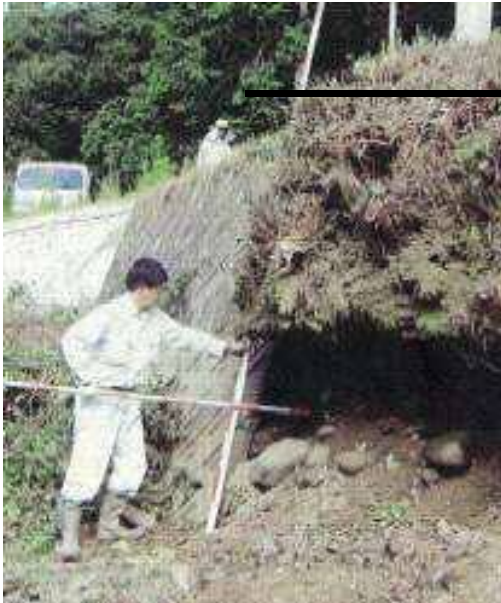
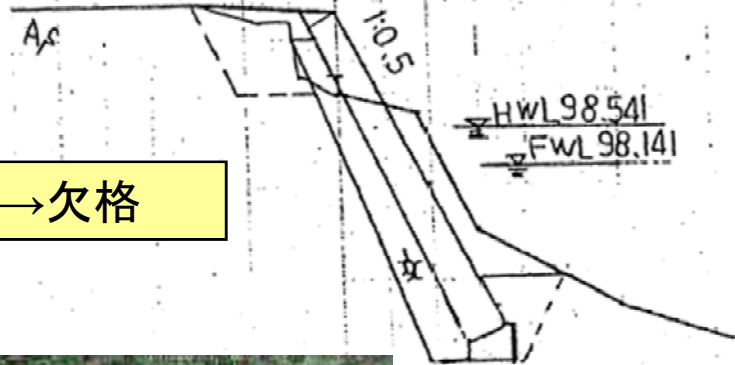
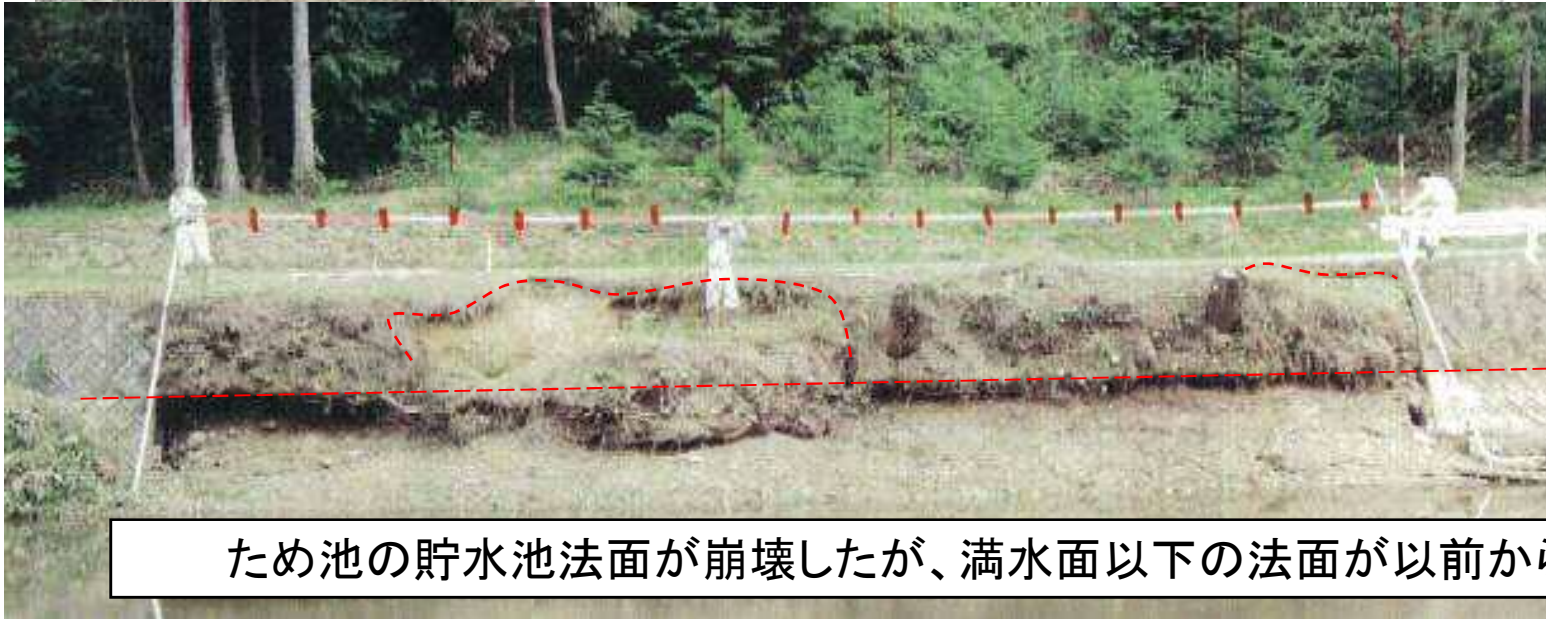
申請内容:ブロック積み H=3.4m

査定内容:維持管理不良→欠格

ため池の貯水池法面が崩壊したが、満水面以下の法面が以前から侵食崩壊

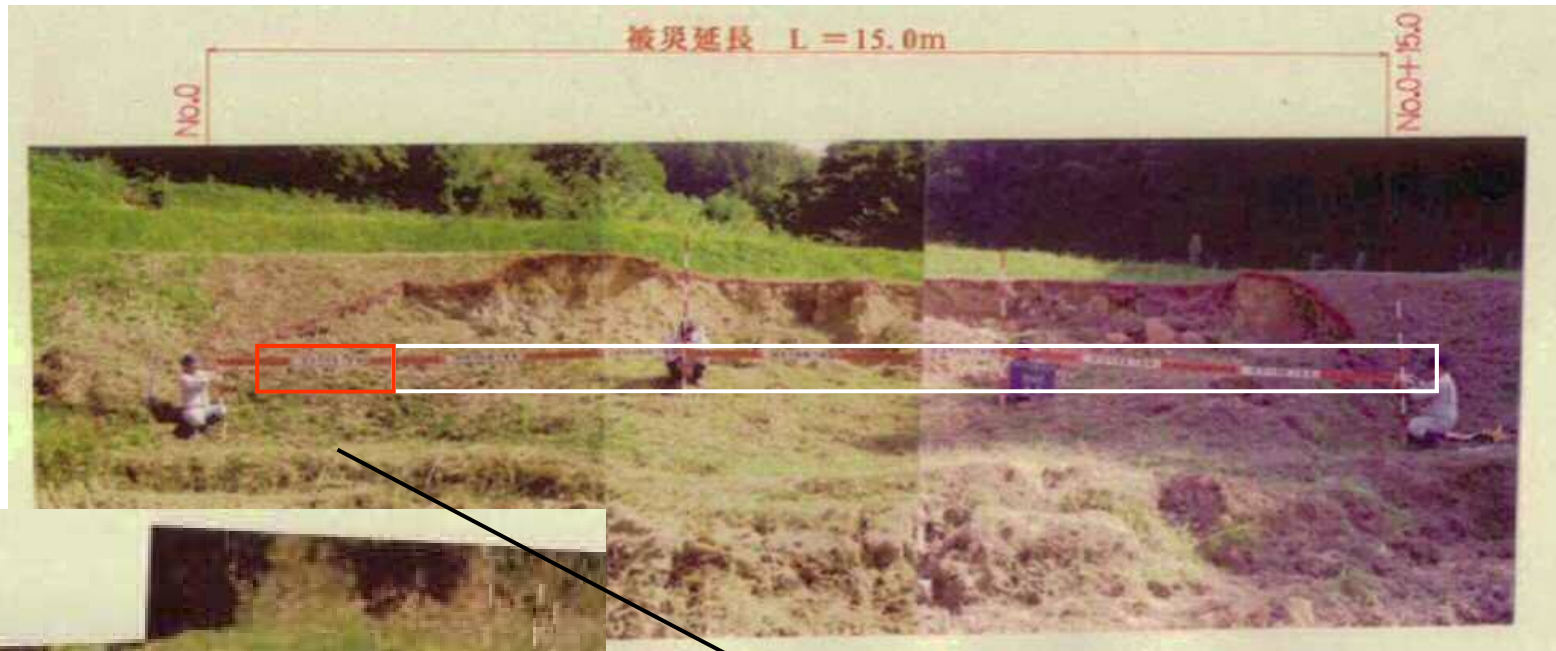
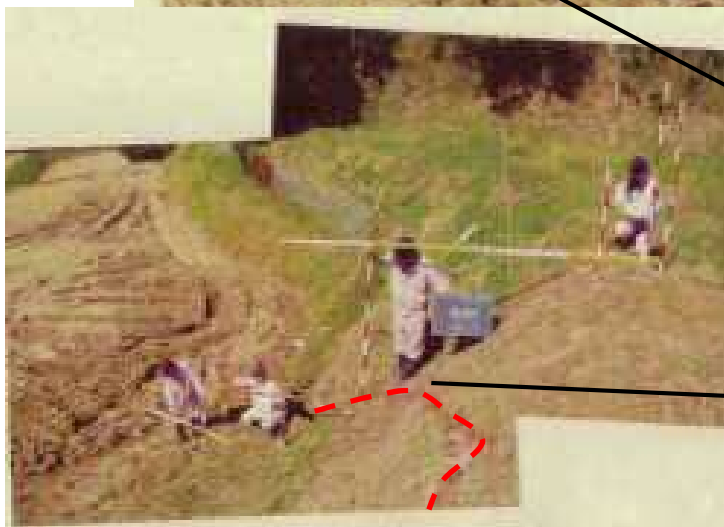
申請内容: フトン籠2段 15m

査定内容: フトン籠BP側2m削除

始点部分は法先の崩落のみで畦畔被災なし

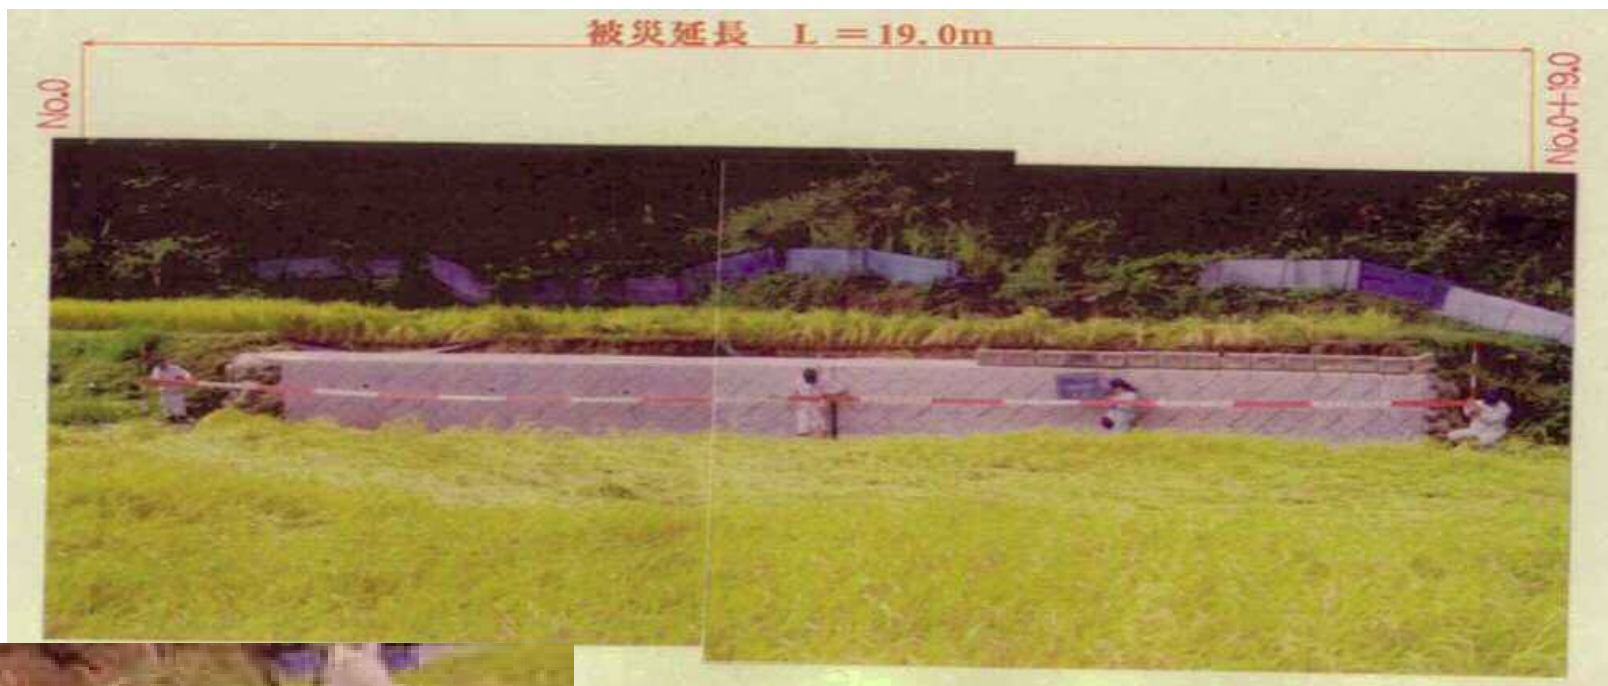
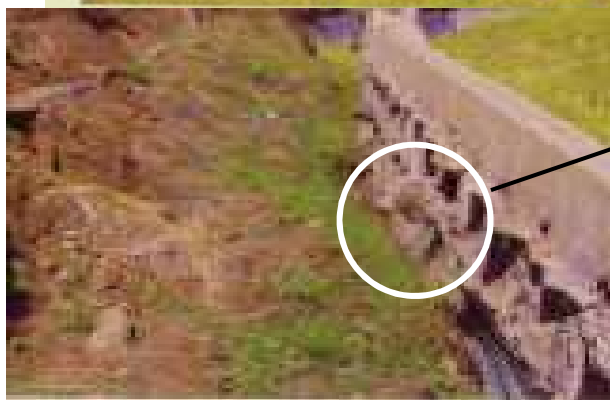
申請内容:ブロック積工 19m

既設ブロックに水抜き工の機能が認められない。

査定内容:申請は適正と認める。ただし、水抜き工はブロック低位部に配置すること。

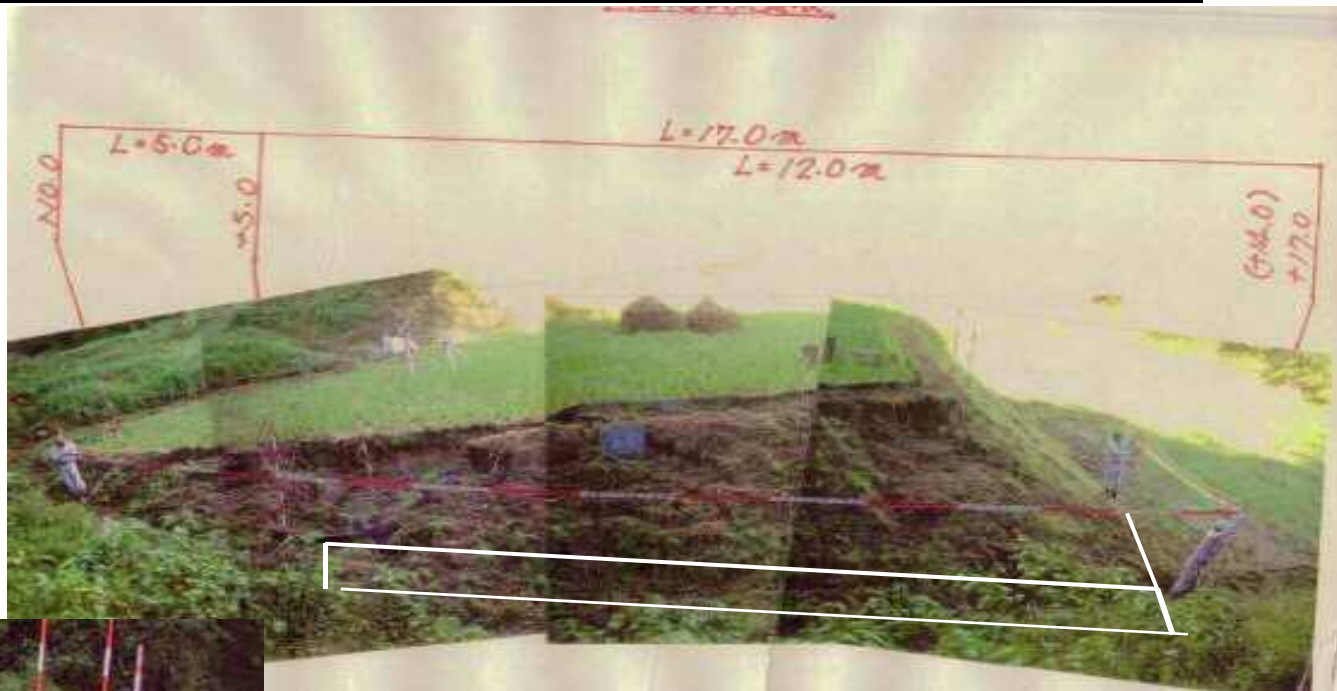
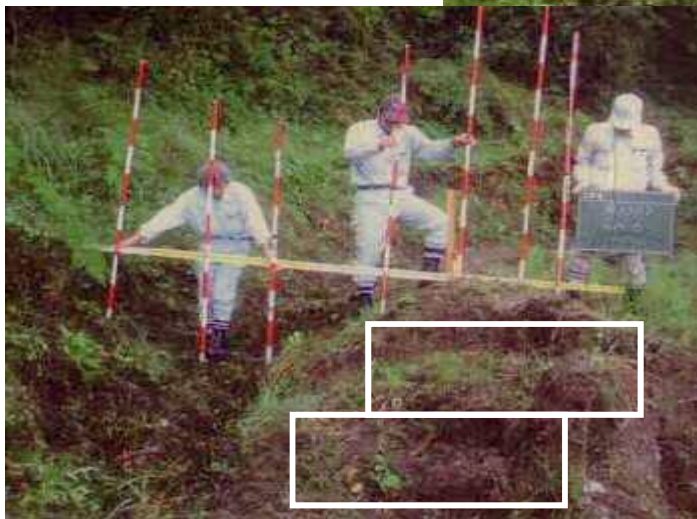
申請内容:フン籠工 22m

査定内容:フン籠BP側5m削除

フン籠上面が田面と同じ高さになる

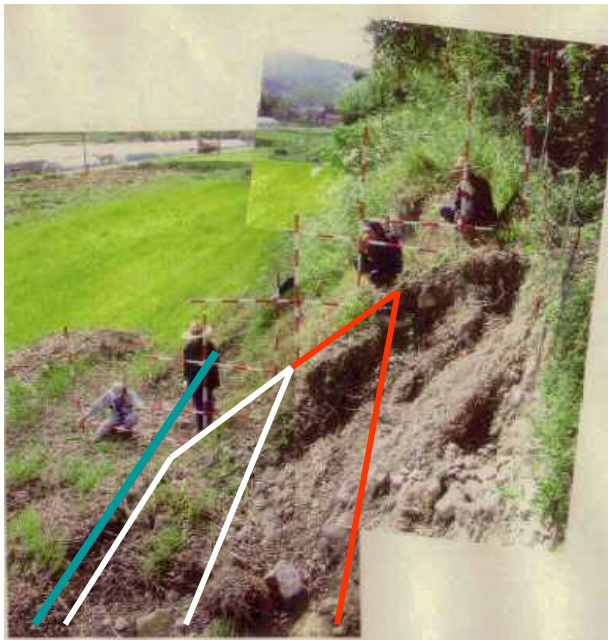
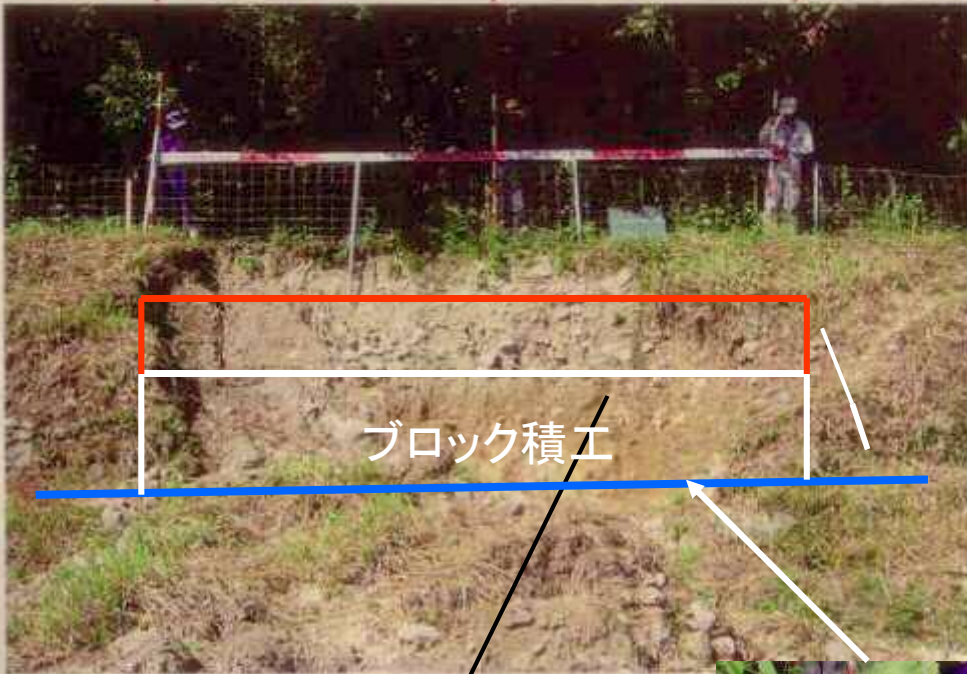
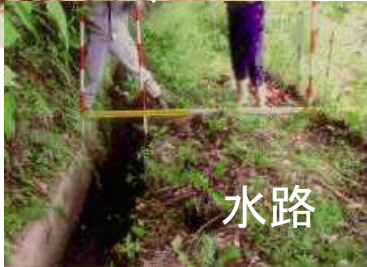
申請内容:ブロック積工 7m(法長2.8~3.0m)

山止めブロックの積み高さは、法面が取り付く最小限の高さまで

査定内容:ブロック積工高さを2mに変更

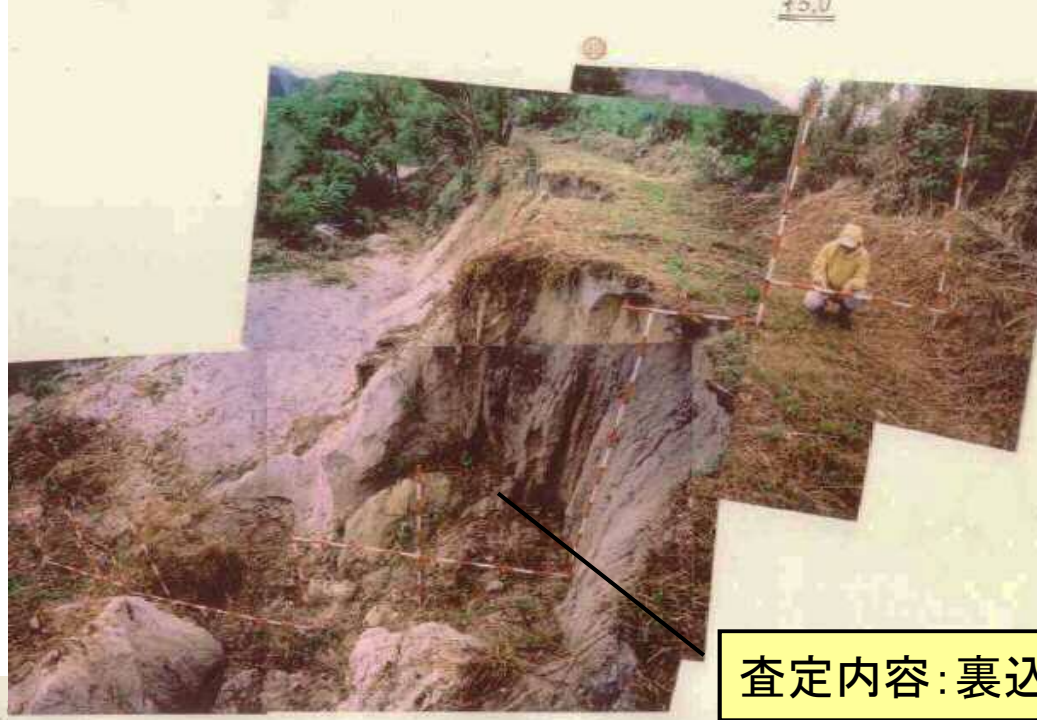
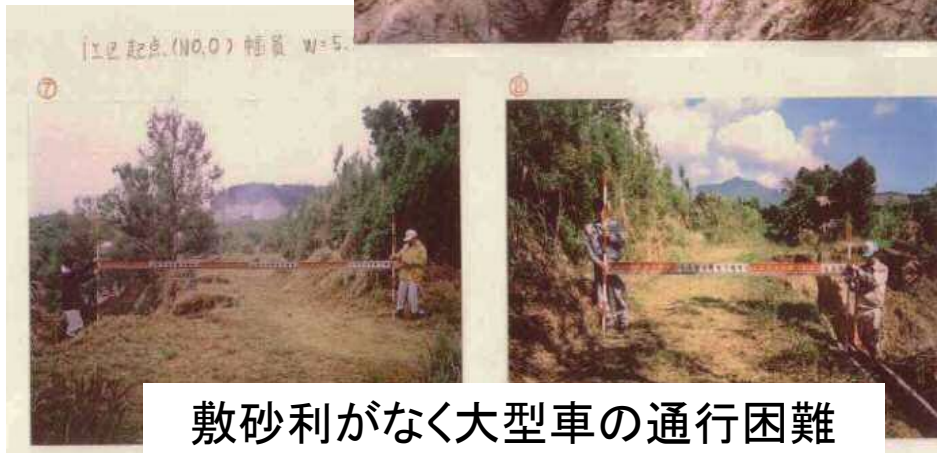
申請内容:ブロック積工 28m(裏コンt=0.2m)

査定内容:裏込めコンクリート削除

敷砂利がなく大型車の通行困難

道路幅から自動車荷重T-20でブロック積工を計算して申請、現地の道路は敷砂利もなく、聞き取りによりT-6に変更した結果、一部裏込めコンクリートがなくても大丈夫となった。

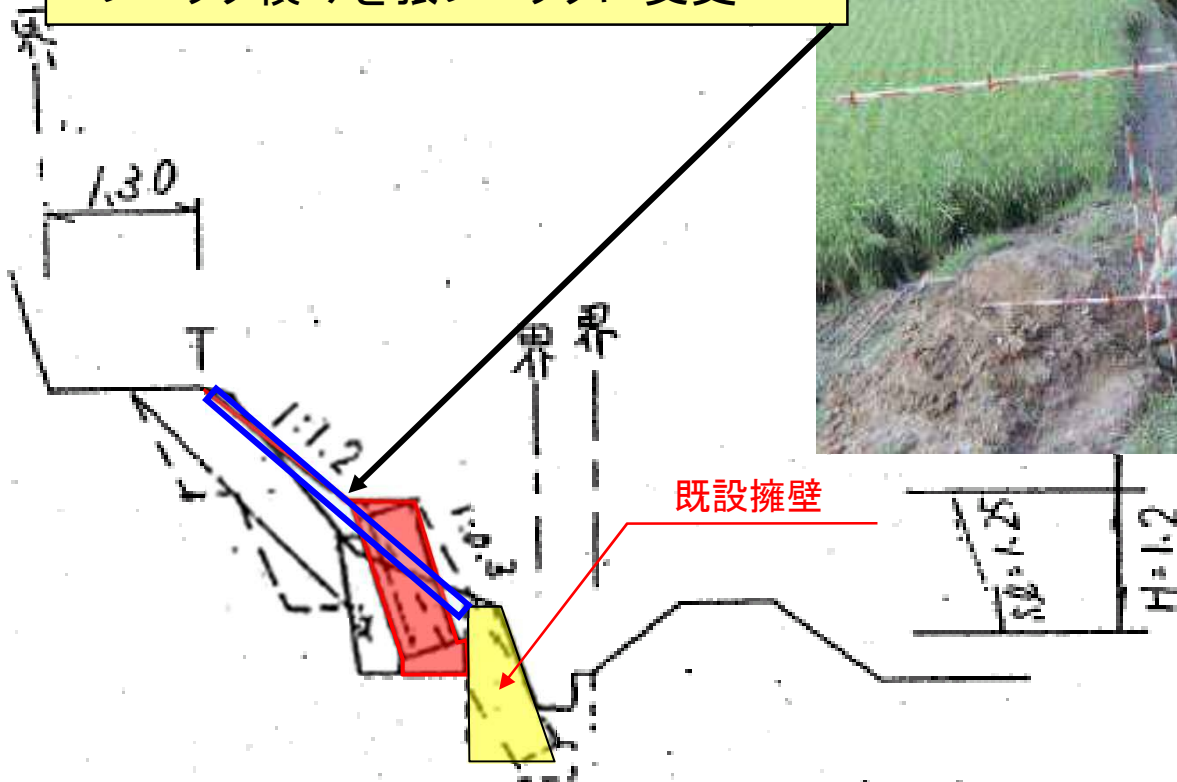
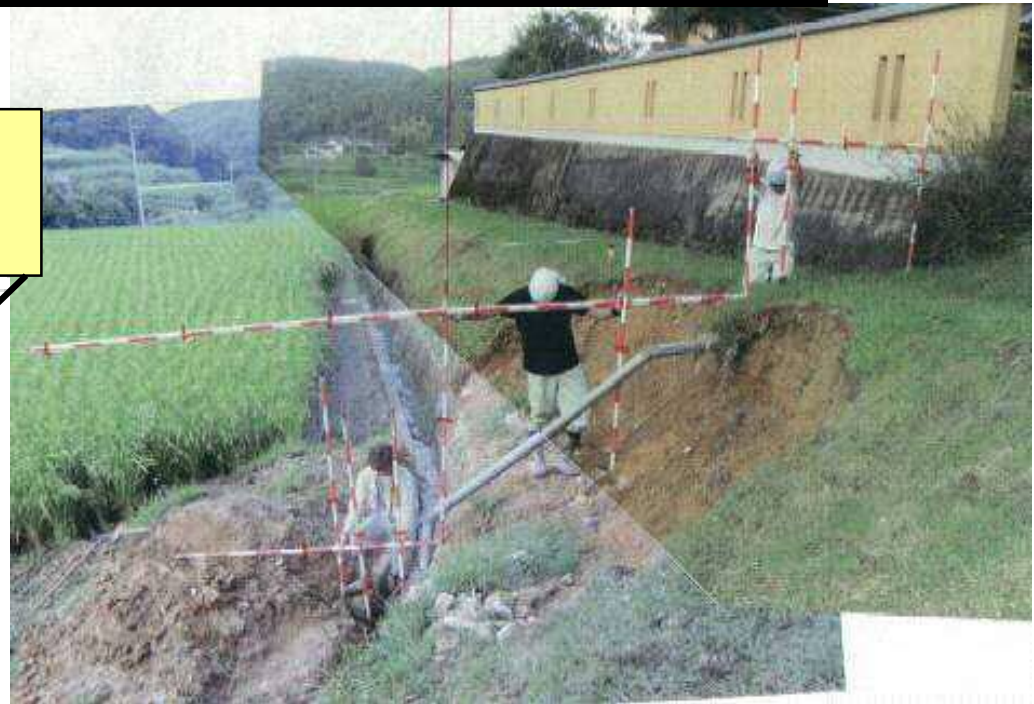
申請内容:ブロック積みH=1.2m

農道法面が崩壊したが、下部に既設擁壁があり、2段積み擁壁で申請

ブロック積みを張ブロックに変更

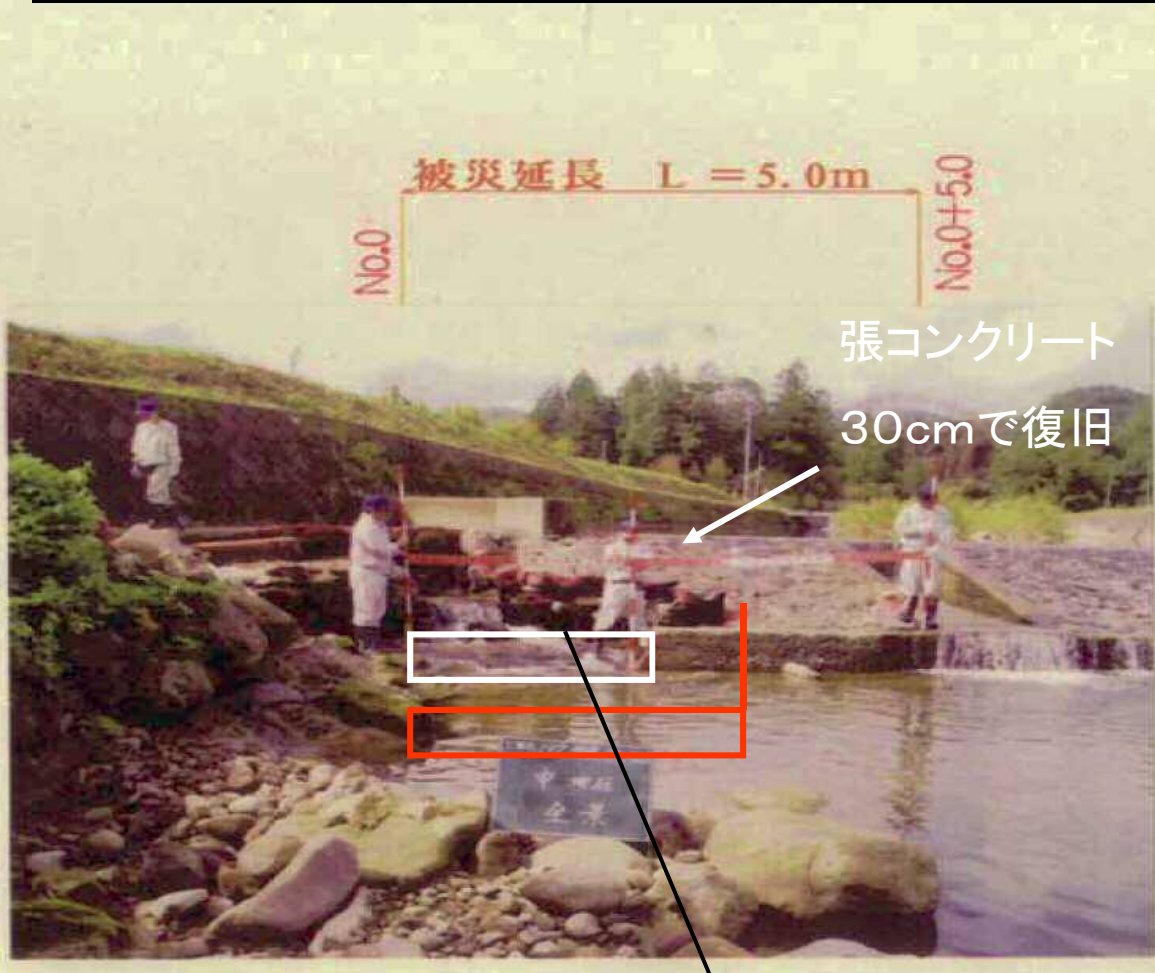
申請内容:擁壁工 2.9m

堰本体は張コンクリートでの復旧工としており、張コンクリートの厚さの根拠を明確にしておく。

査定内容:擁壁工2.3mに変更

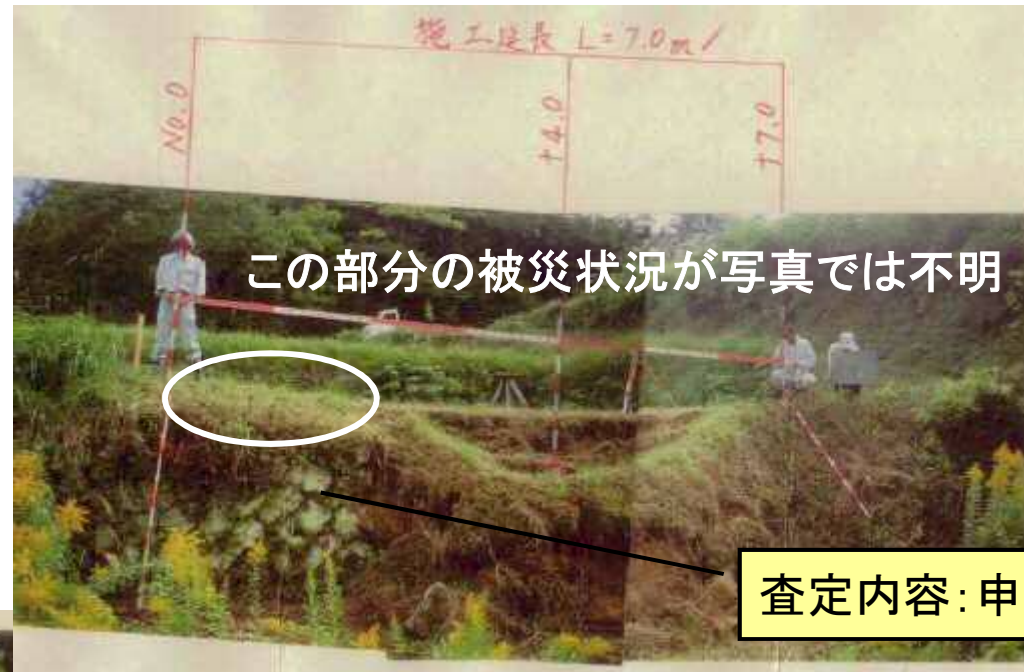
申請内容:ブロック積工 7m

この部分の被災状況が写真では不明

査定内容:申請は適正と認める。

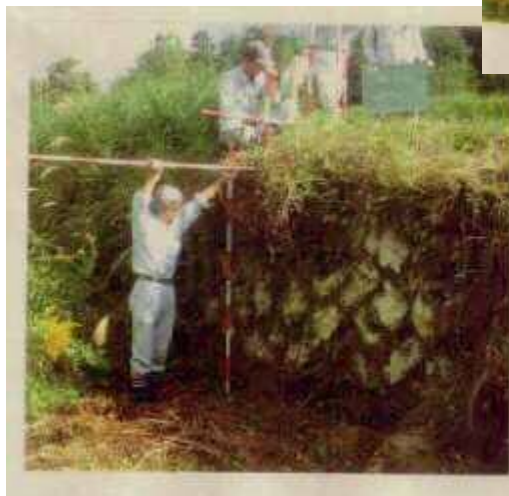
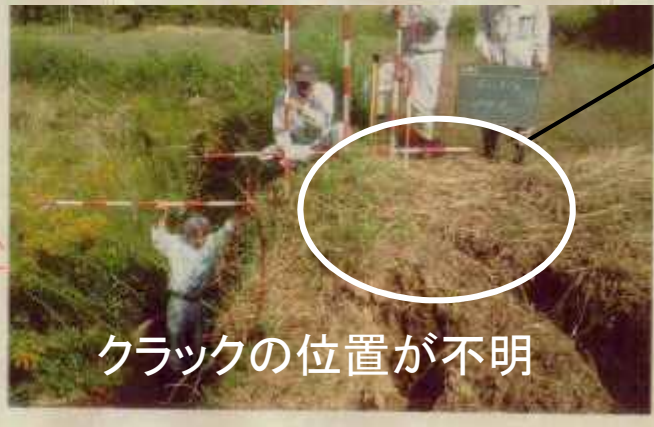
不足部分

クラックの位置が不明

始点2m区間の被災が写真で確認できなかった。クラックにポール、ピンをあて、石灰で示した写真で再確認。
