災害査定官の視点と 災害復旧に係る事務の簡素化

災害査定のポイント

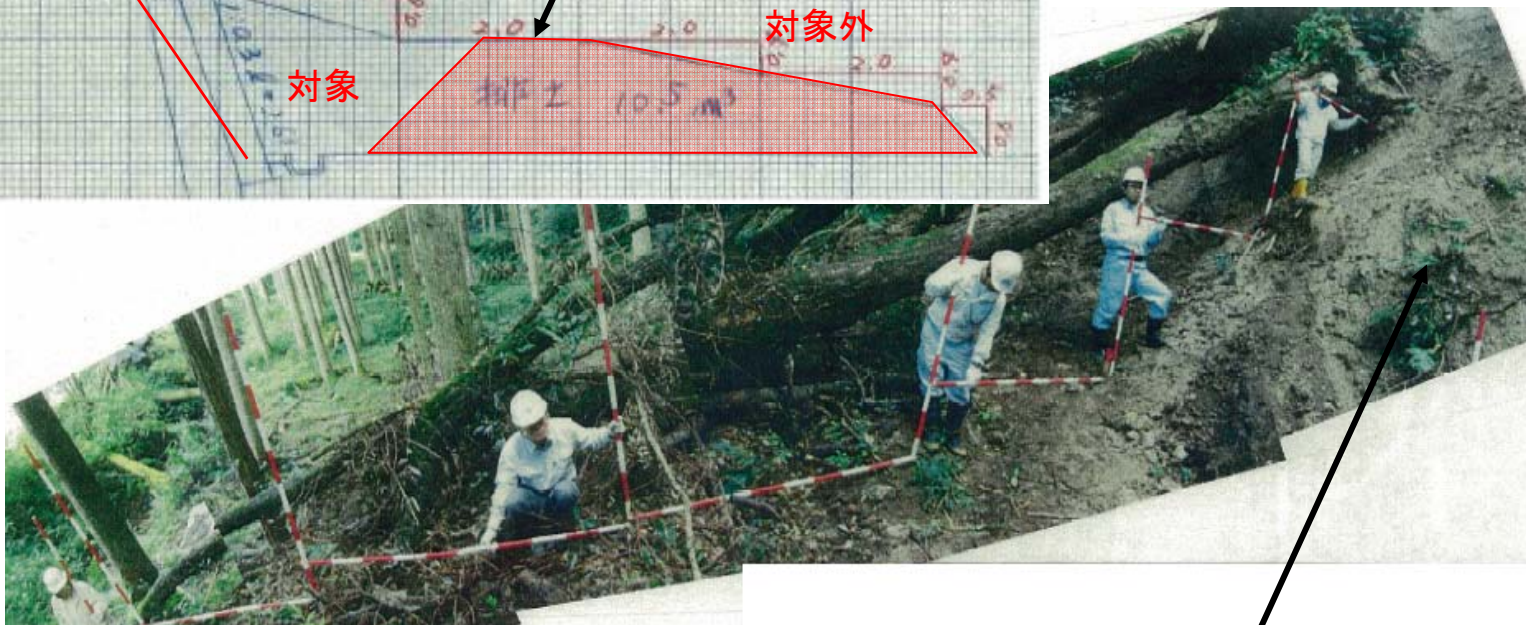
申請内容: 崩土除去、ブロック積みH=2.5m

査定内容: 山林部の排土削除

水路の山側法面が崩壊し、水路に堆積して通水不能

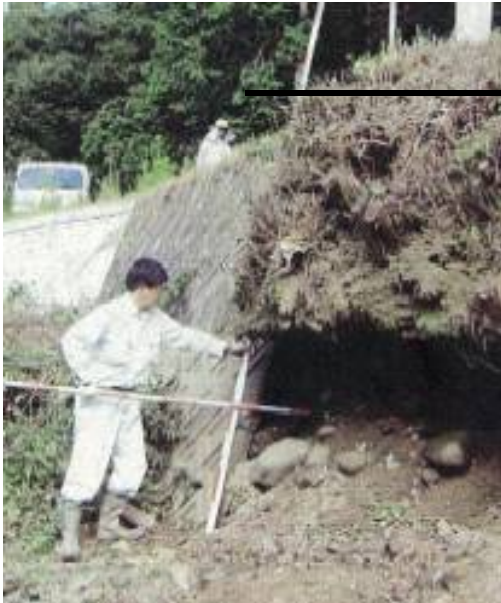
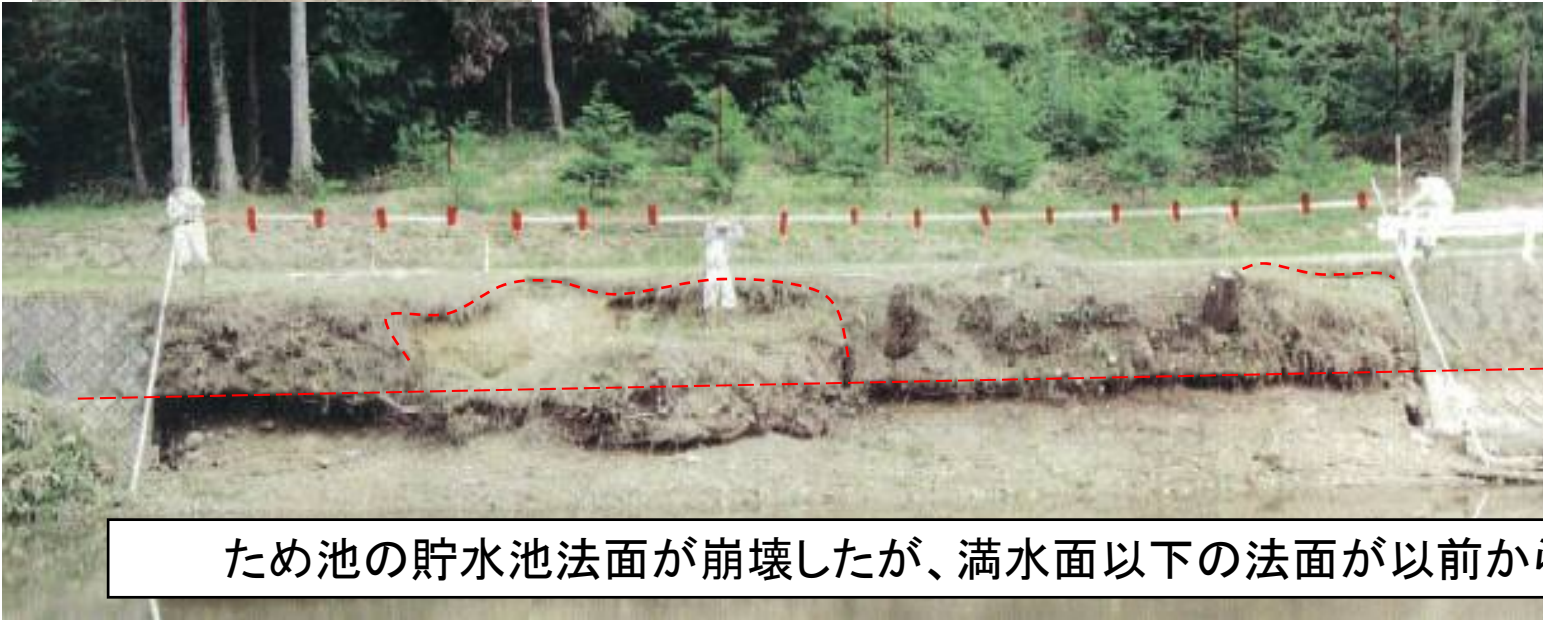
申請内容:ブロック積み H=3.4m

査定内容:維持管理不良→欠格

満水面

ため池の貯水池法面が崩壊したが、満水面以下の法面が以前から侵食崩壊

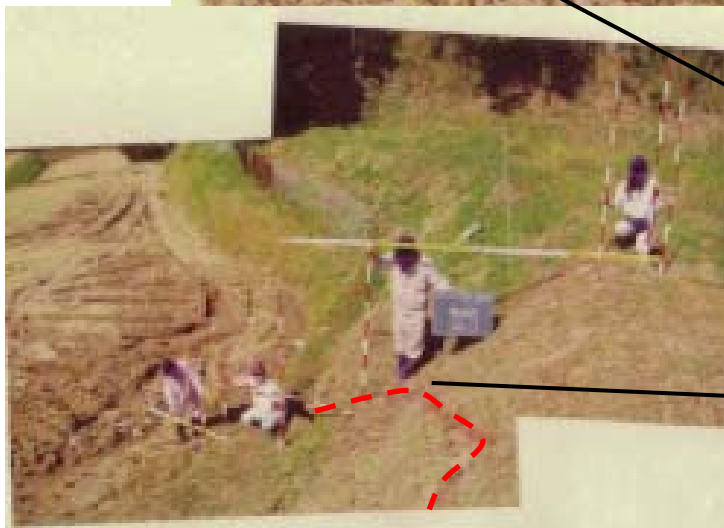
申請内容: フトン籠2段 15m

査定内容: フトン籠BP側2m削除

始点部分は法先の崩落のみで畦畔被災なし

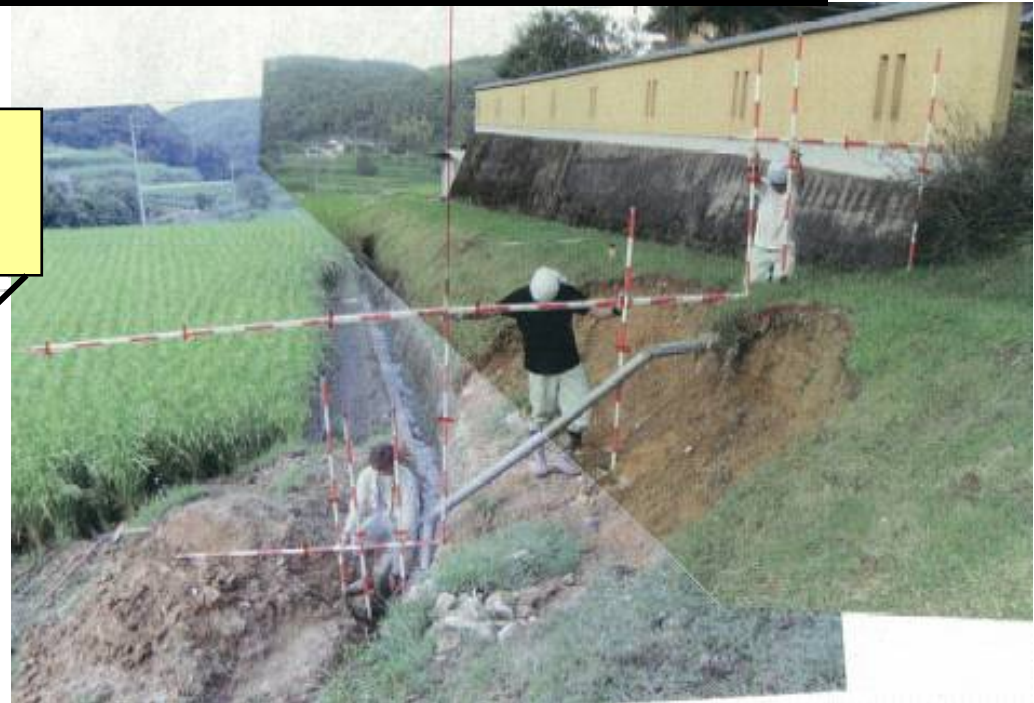
申請内容:ブロック積みH=1.2m

ブロック積みを張ブロックに変更

農道法面が崩壊したが、下部に既設擁壁があり、2段積み擁壁で申請

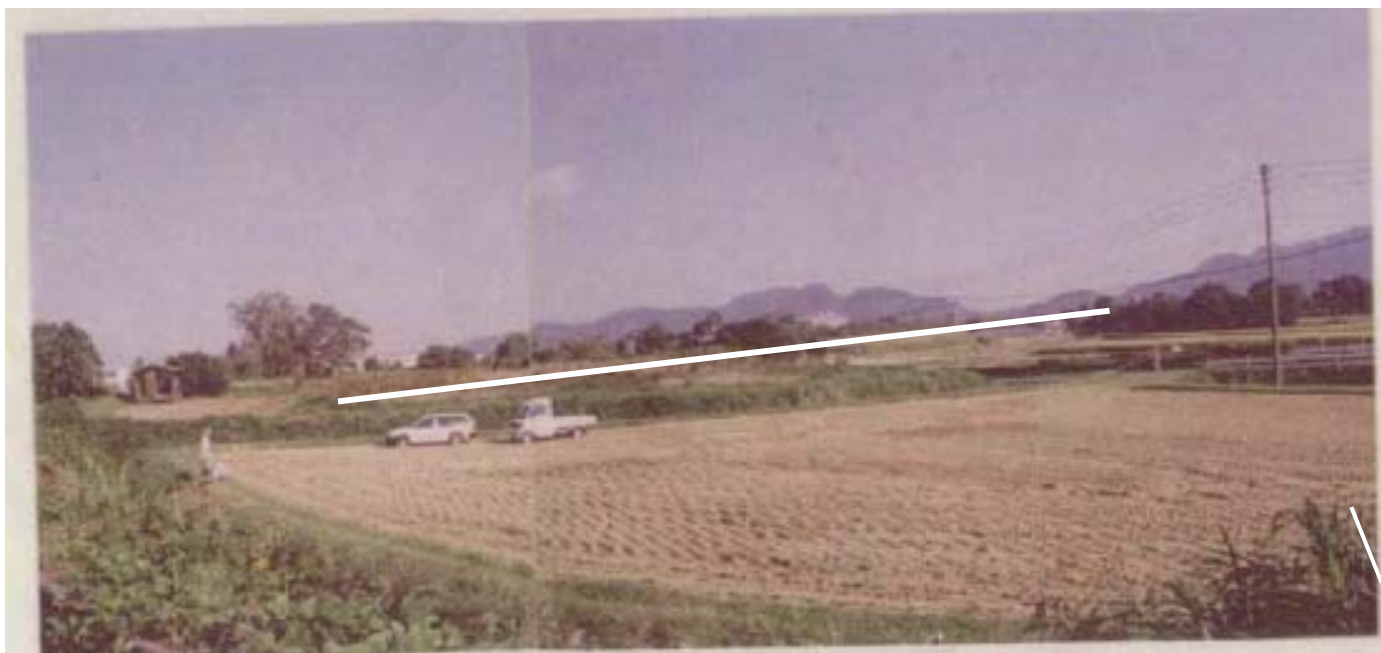
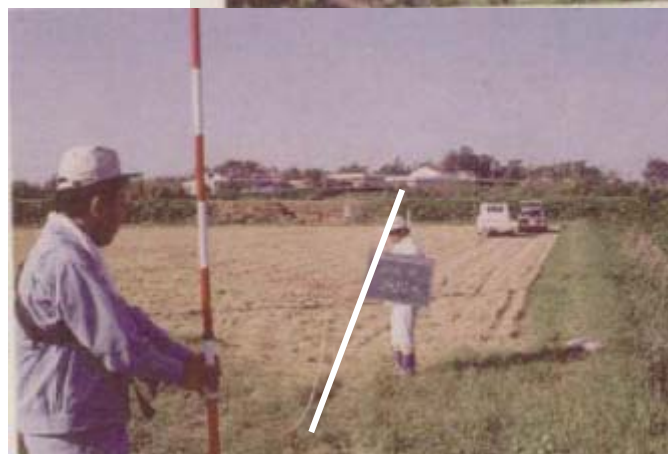
申請内容:小運搬 50m

小運搬

査定設計書に図面、写真は添付しておくこと。

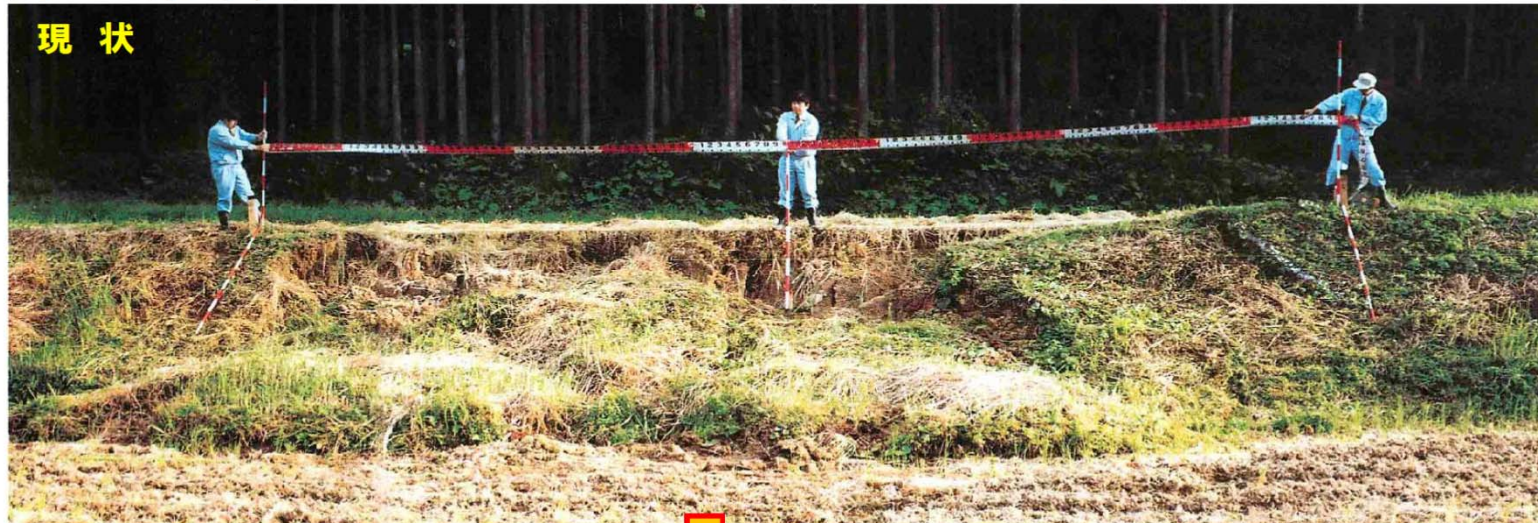
(1) 全景写真のイメージ 例1 (実地査定の場合)

トータルステーション又はGPS測量により査定用設計図面を作成する場合の全景及び横断写真の撮影については、従来の手法に加えて以下により簡略化することができる。

- (1) 全景及び横断写真の撮影については、起終点、各測点及び横断測線の端部にポールのみを設置することにより距離測定のためのリボンテープ等の設置は省略できるものとし、設計図面に基づき引き出し線により主要な寸法(高さ、距離)を写真上に表示するものとする。
- (2) 机上査定を予定している箇所は、全景写真で主要な寸法が確認できるようリボンテープ、水平ポール等の設置若しくは写真上にスケール(引き出し線に目盛を表すことでも可)を添付するものとするが、正面からの撮影ができず、写真から主要な寸法が明確に読み取れない場合は、従来どおりの撮影方法とする。
- (3) 被災前形状を全景・横断写真に表示する必要がある場合は、写真に線画表示する。
- (4) 被災状況及び構造物等詳細写真については従来どおりとする。

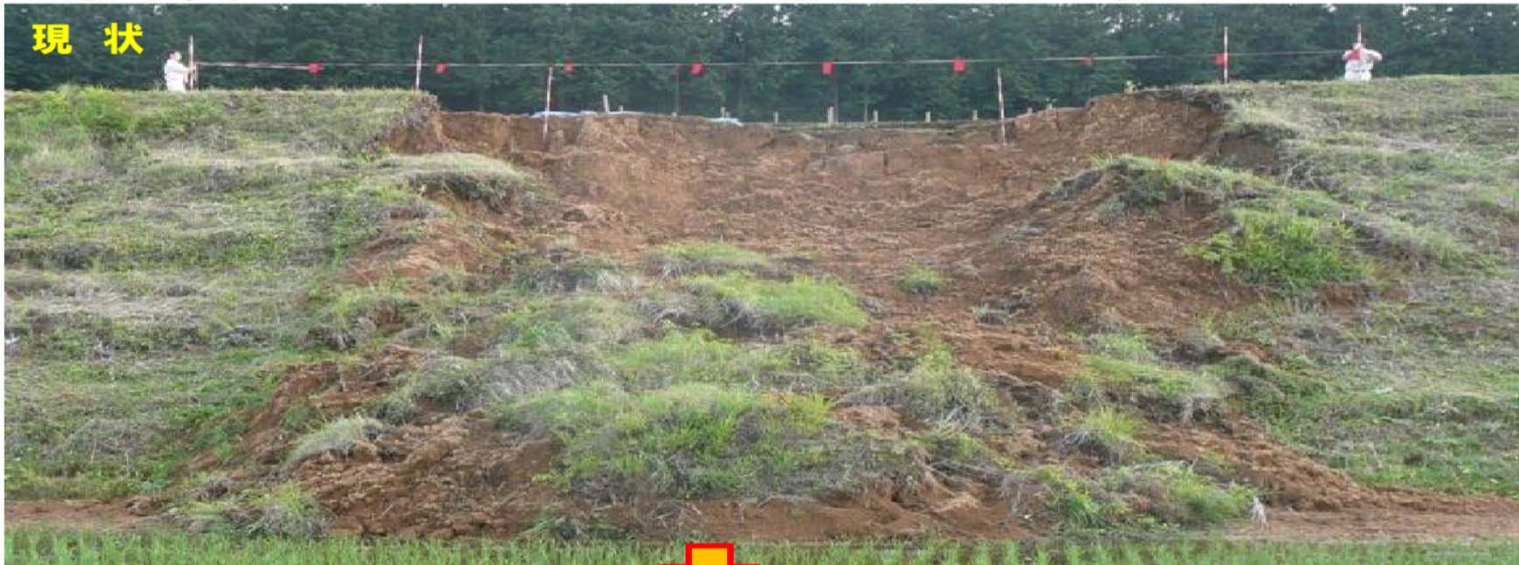
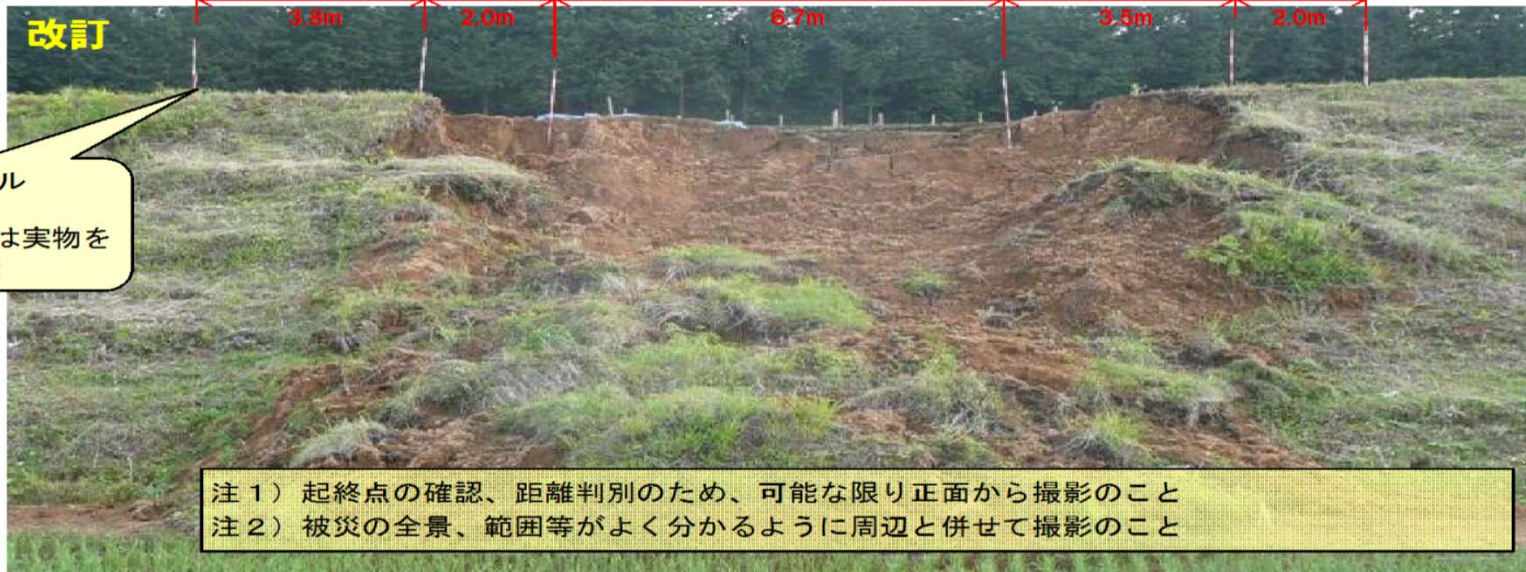
(2) 全景写真のイメージ 例2 (実地査定の場合)

測点ポール

注1) 起終点の確認、距離判別のため、可能な限り正面から撮影のこと
注2) 被災の全景、範囲等がよく分かるように周辺と併せて撮影のこと

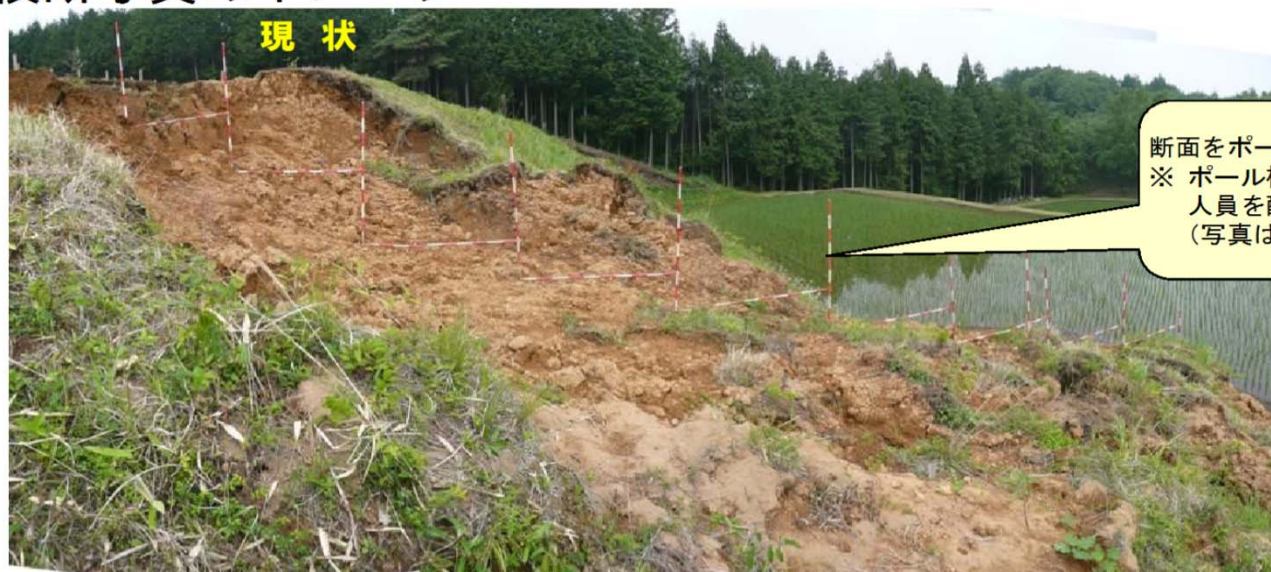
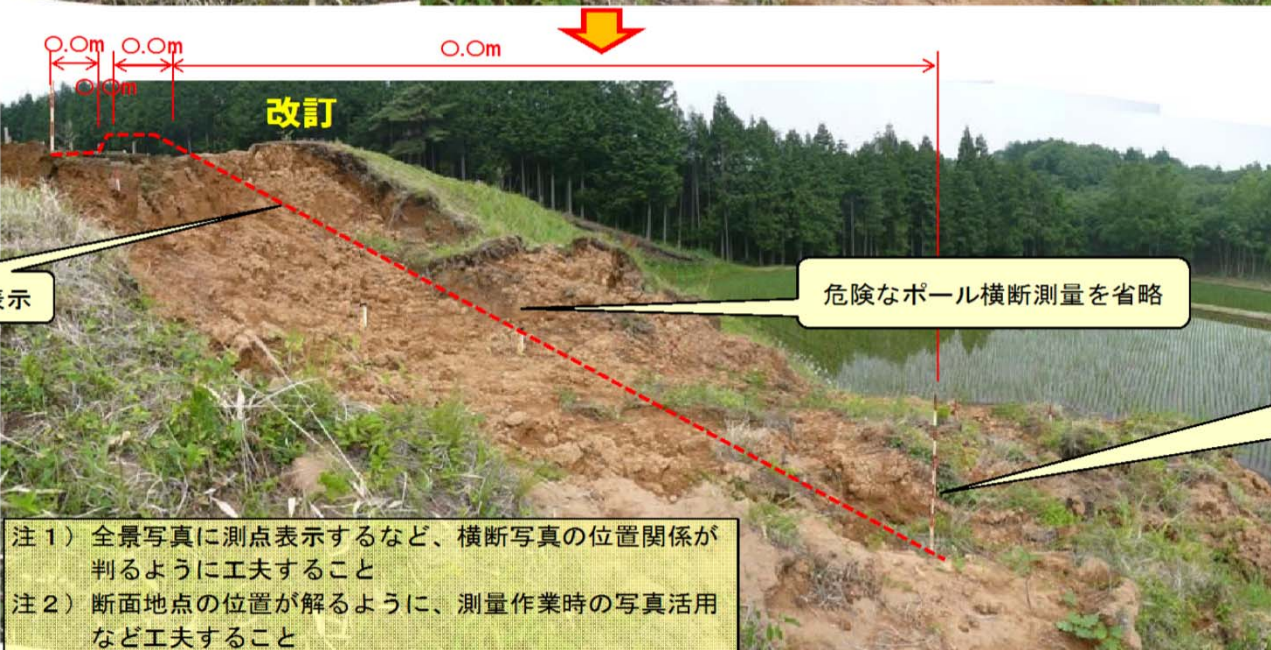
(3) 横断写真のイメージ

被災前断面の表示

注1) 全景写真に測点表示するなど、横断写真の位置関係が判るように工夫すること
注2) 断面地点の位置が解るように、測量作業時の写真活用など工夫すること

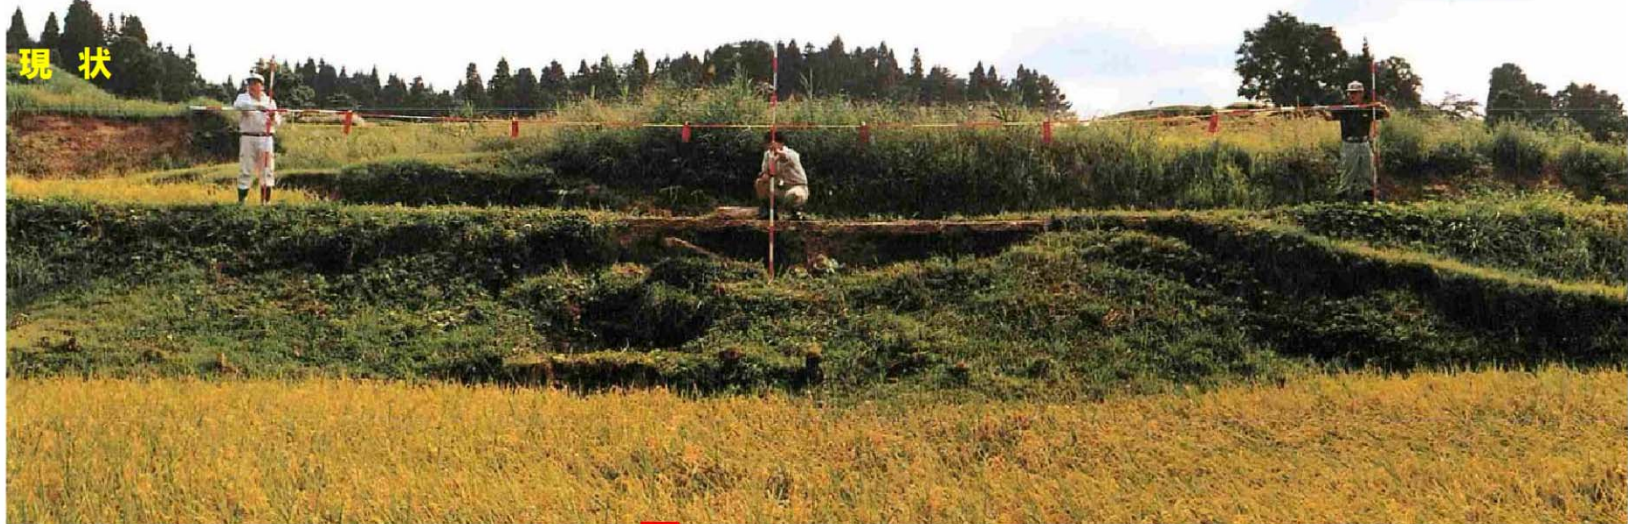
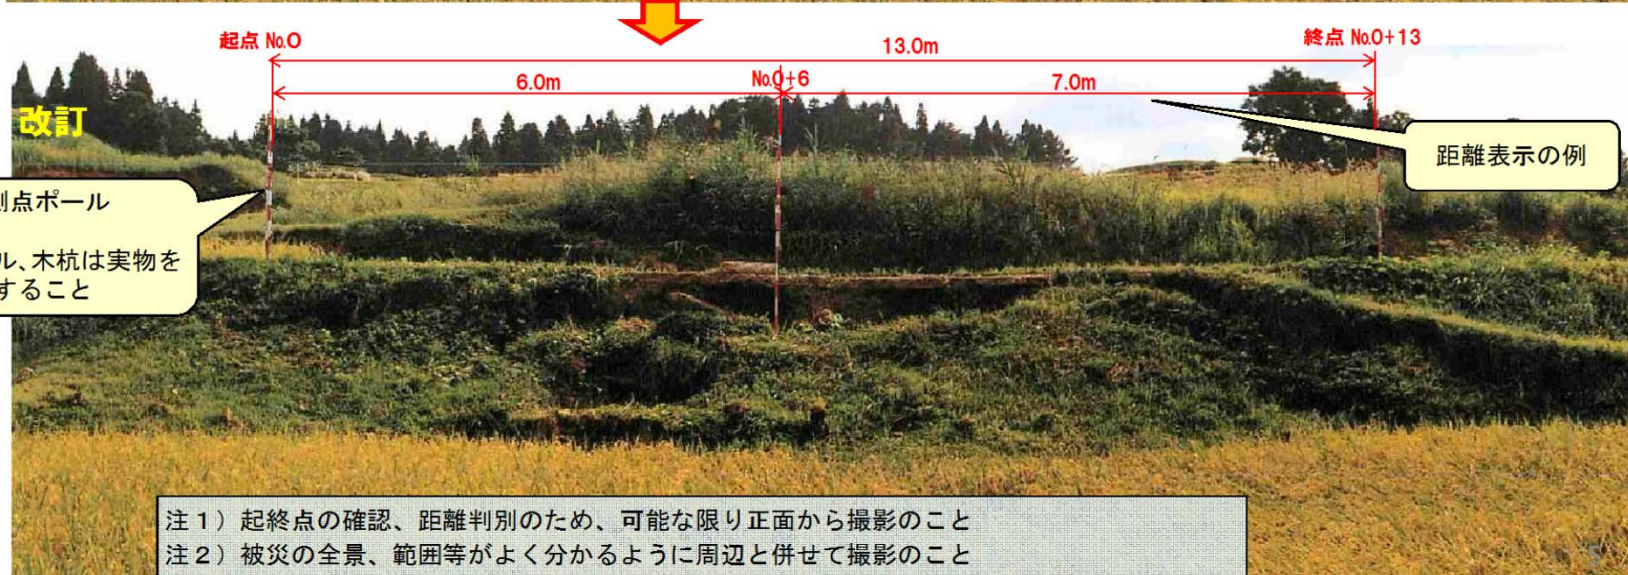
(1) 全景写真のイメージ 例1 (実地査定の場合)

測点ポール

水平方向・距離確認用ポール (2m)

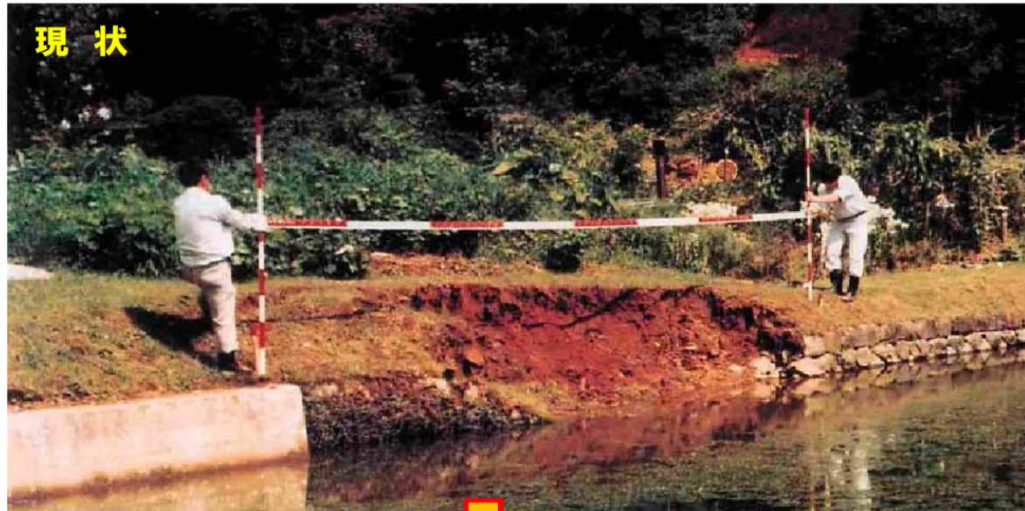
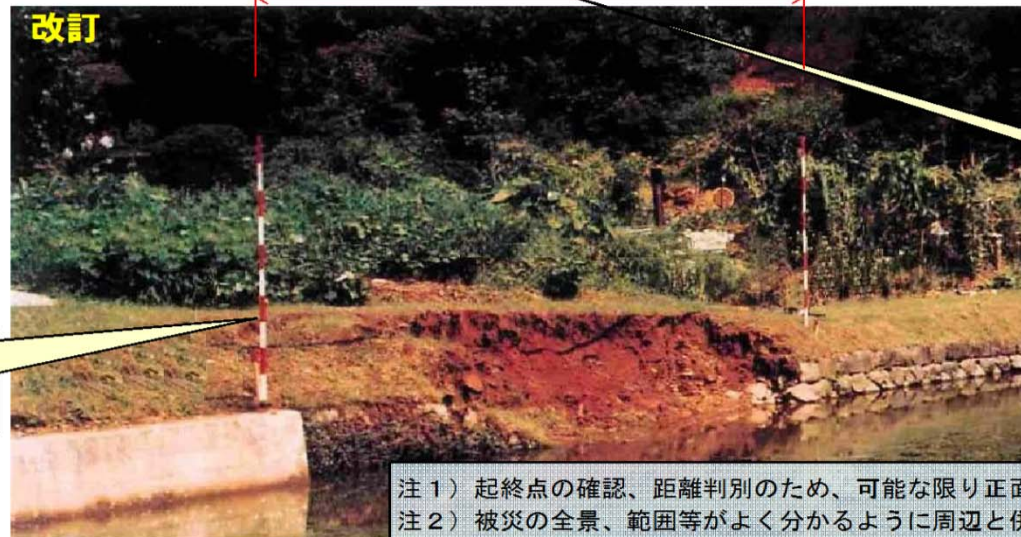
(1) 全景写真のイメージ 例1 (実地査定の場合)

起点 No.0 8.0m 終点 No.0+8.0

距離表示の例

注1) 起終点の確認、距離判別のため、可能な限り正面から撮影のこと
注2) 被災の全景、範囲等がよく分かるように周辺と併せて撮影のこと

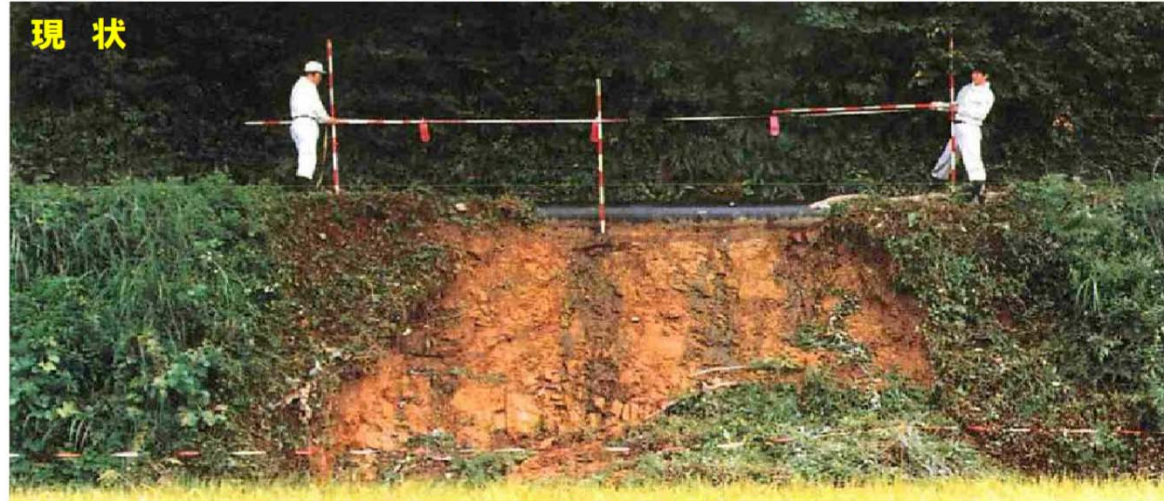
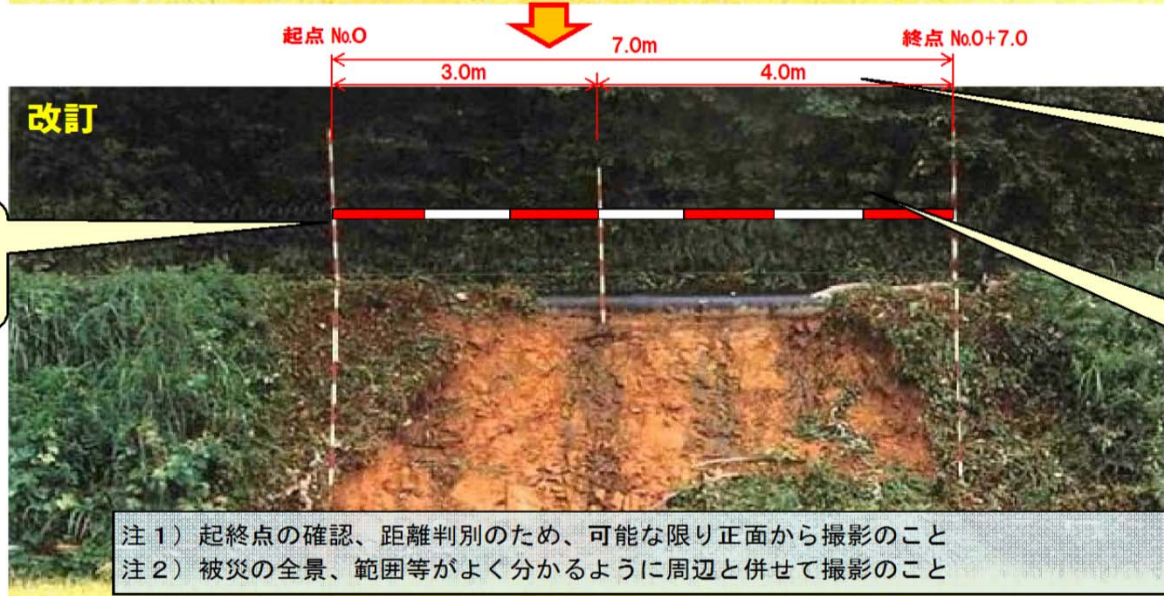
(1) 全景写真のイメージ 例1 (机上査定の場合)

距離表示の例

スケール貼付の例
(引き出し線に目盛を表すことでも可)

注1) 起終点の確認、距離判別のため、可能な限り正面から撮影のこと
注2) 被災の全景、範囲等がよく分かるように周辺と併せて撮影のこと

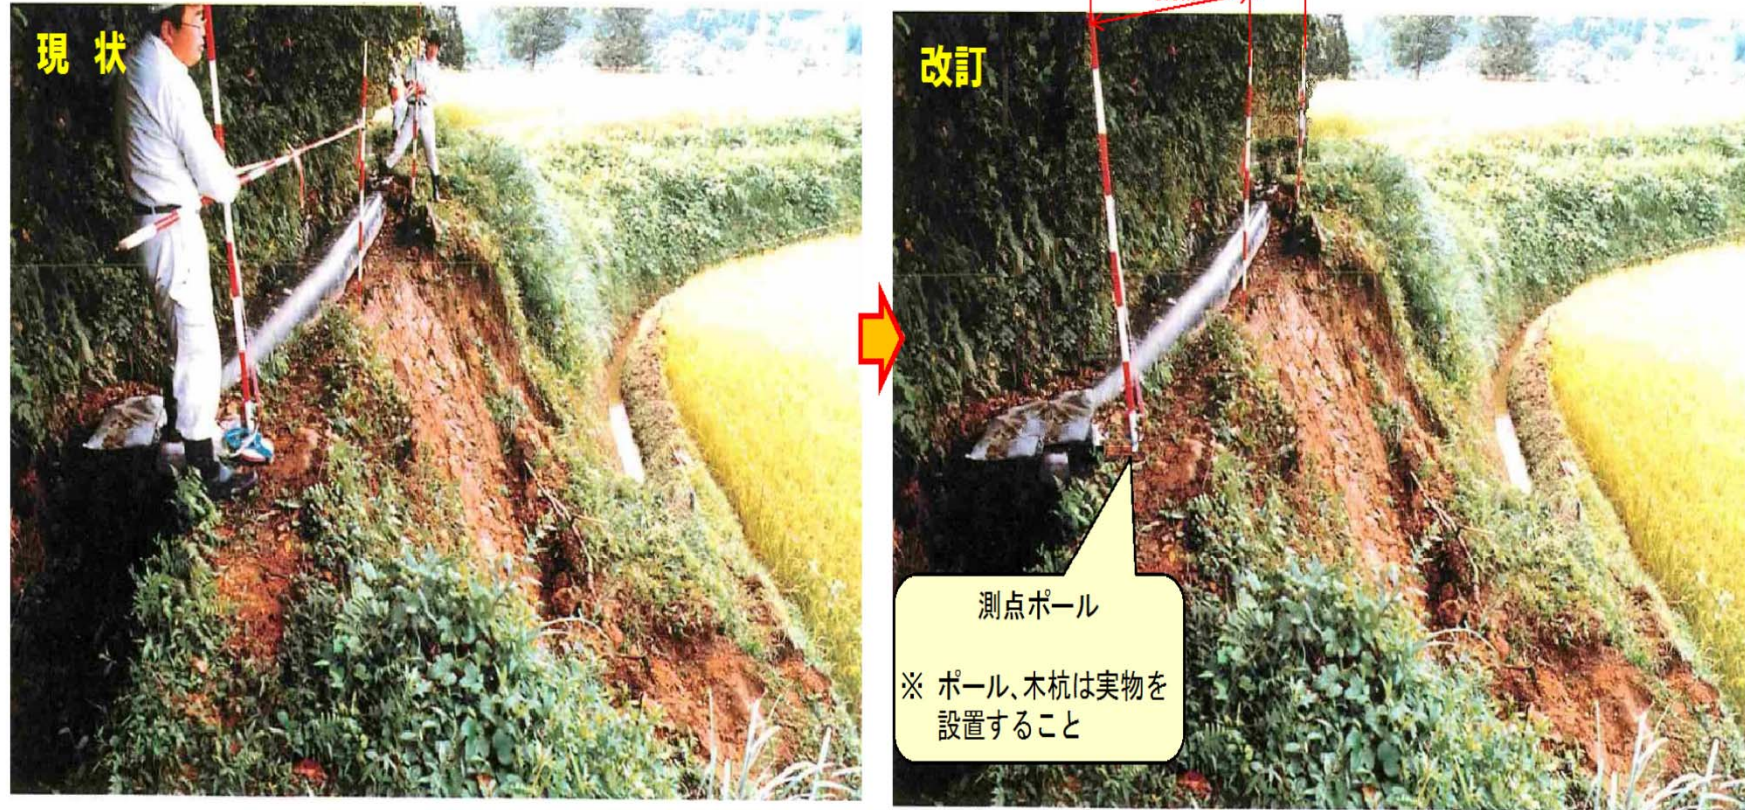
(2) 全景写真のイメージ 例2 (実地査定の場合)

注1) 起終点の確認、距離判別のため、可能な限り正面から撮影のこと
注2) 被災の全景、範囲等がよく分かるように周辺と併せて撮影のこと

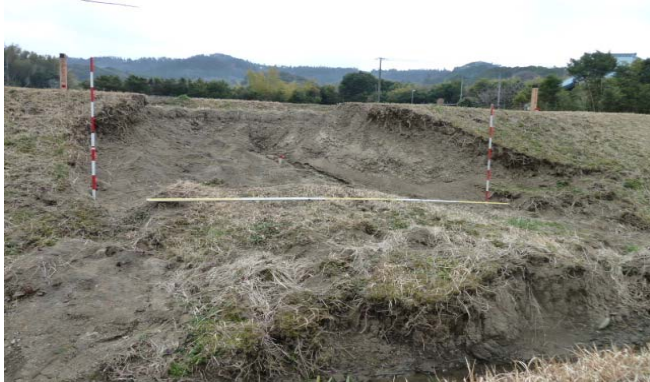
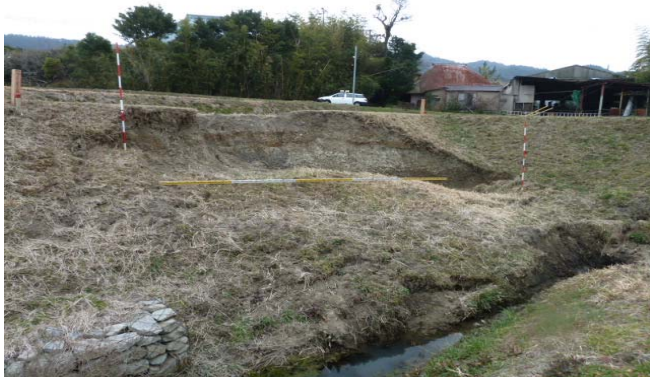
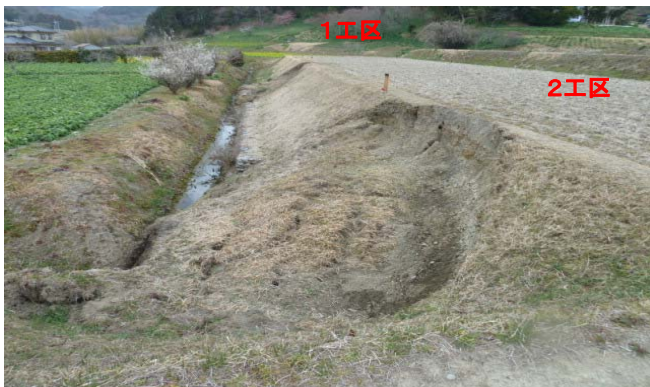
現地での作業状況

(1工区被災状況)

(1工区撮影状況)

(2工区被災状況)

(2工区撮影状況)

※ 範囲を明確にするため、事前に起終点杭の設置と草刈りが必要

※ 長さを認識させるため、事前にポールの設置が必要
