災害査定官の視点と 災害復旧に係る事務の簡素化

災害査定のポイント

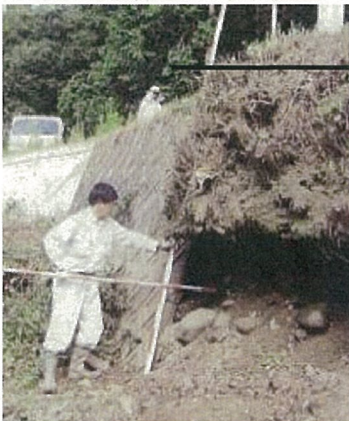
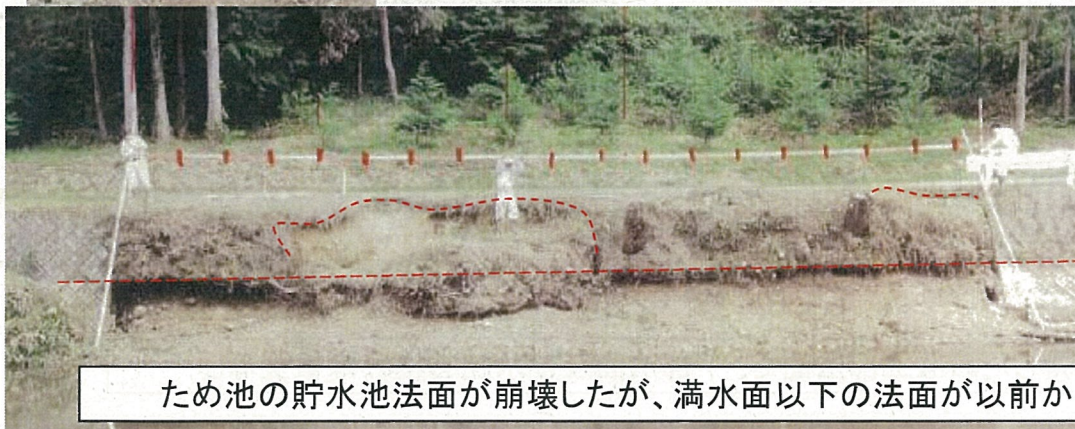
申請内容:ブロック積み H=3.4m

査定内容:維持管理不良→欠格

ため池の貯水池法面が崩壊したが、満水面以下の法面が以前から侵食崩壊

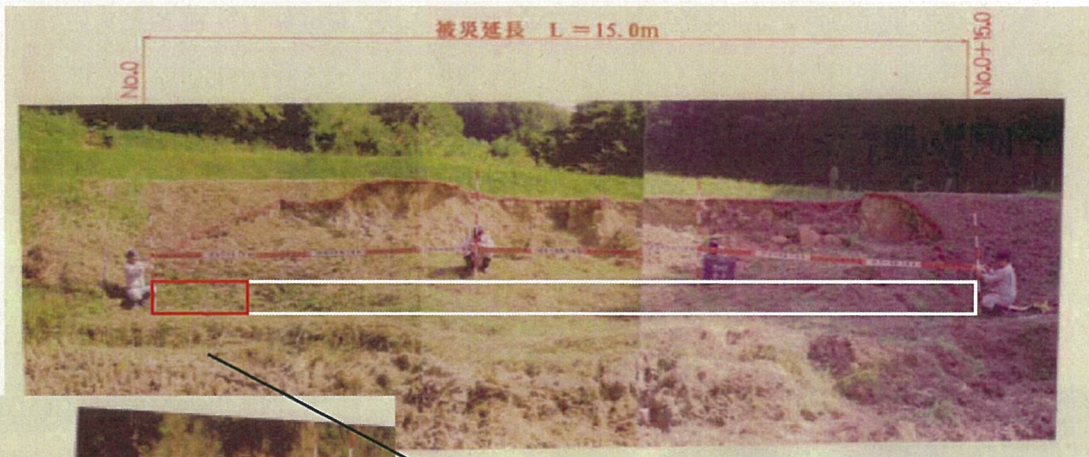
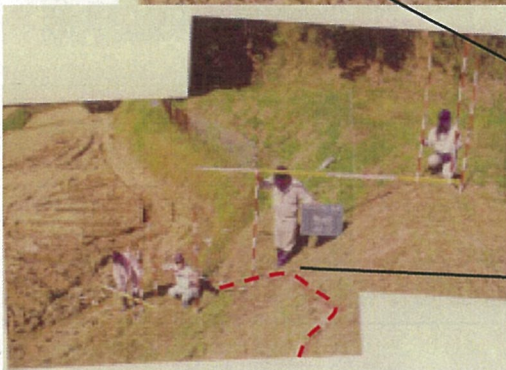
申請内容:フトン箆2段 15m

査定内容:フトン箆BP側2m削除

始点部分は法先の崩落のみで畦畔被災なし

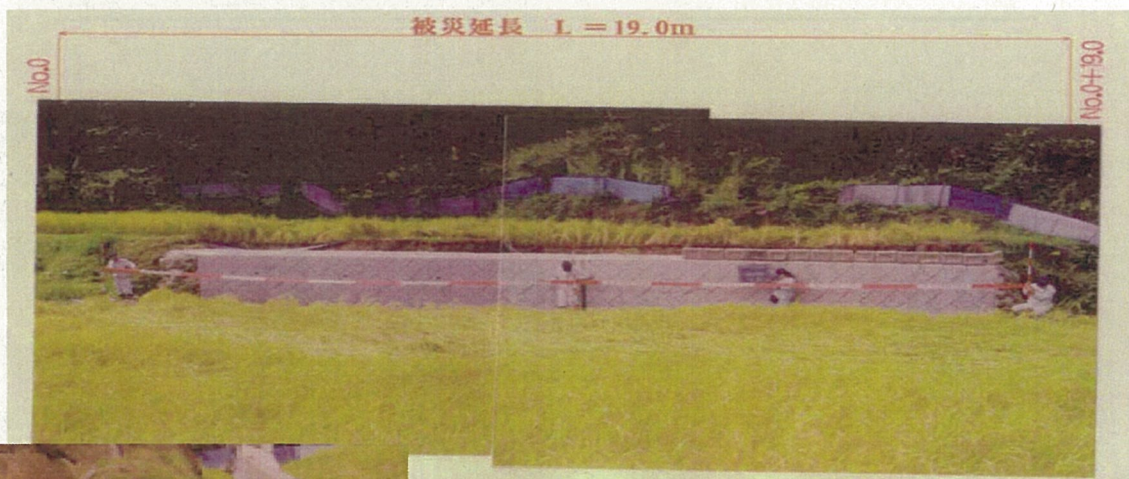
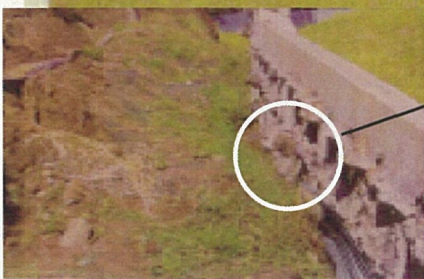
申請内容:ブロック積工 19m

既設ブロックに水抜き工の機能が認められない。

査定内容:申請は適正と認める。ただし、水抜き工はブロック低位部に配置すること。

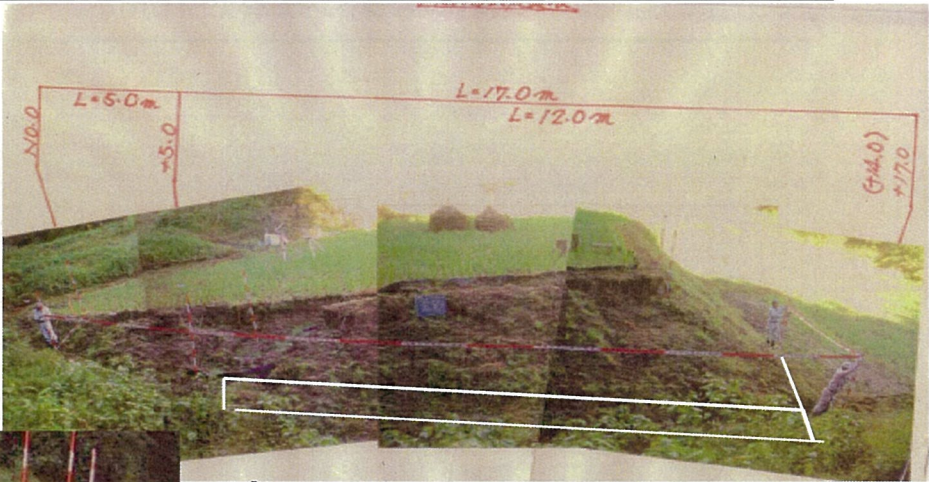
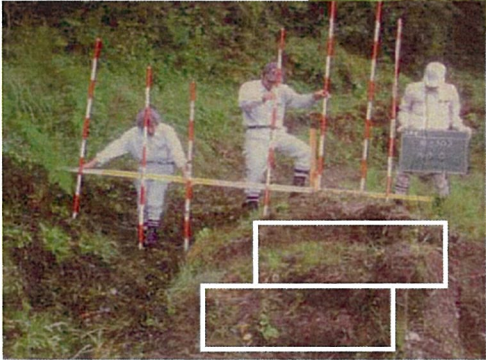
申請内容:フトン籠工 22m

査定内容:フトン籠BP側5m削除

フトン籠上面が田面と同じ高さになる

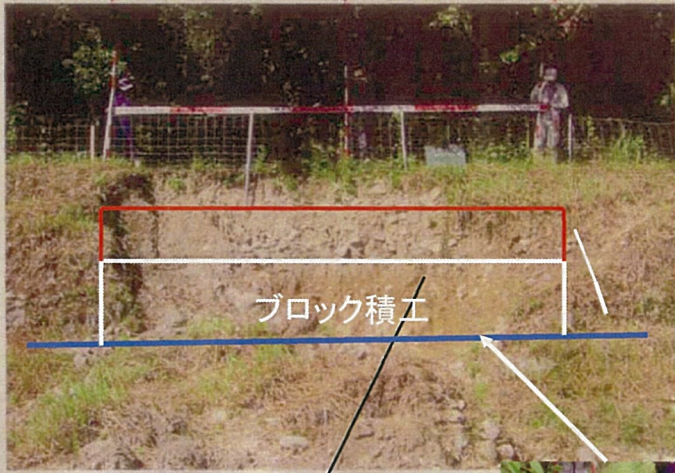
申請内容:ブロック積工 7m(法長2.8~3.0m)

山止めブロックの積み高さは、法面が取り付く最小限の高さまで

査定内容:ブロック積工高さを2mに変更

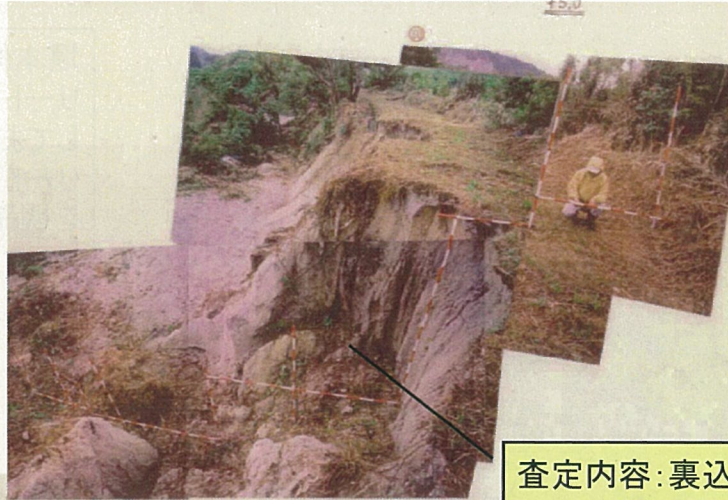
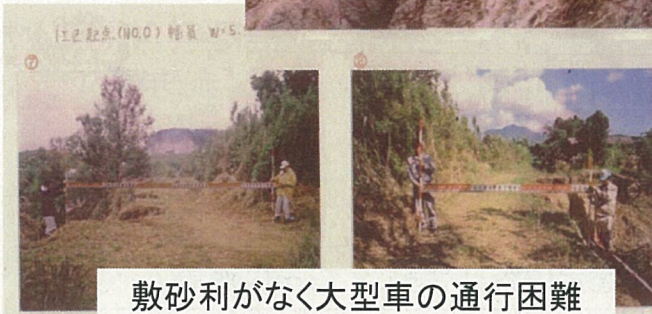
申請内容:ブロック積工 28m(裏コン=0.2m)

査定内容:裏込めコンクリート削除

敷砂利がなく大型車の通行困難

道路幅から自動車荷重T-20でブロック積工を計算して申請、現地の道路は敷砂利もなく、聞き取りによりT-6に変更した結果、一部裏込めコンクリートがなくても大丈夫となった。

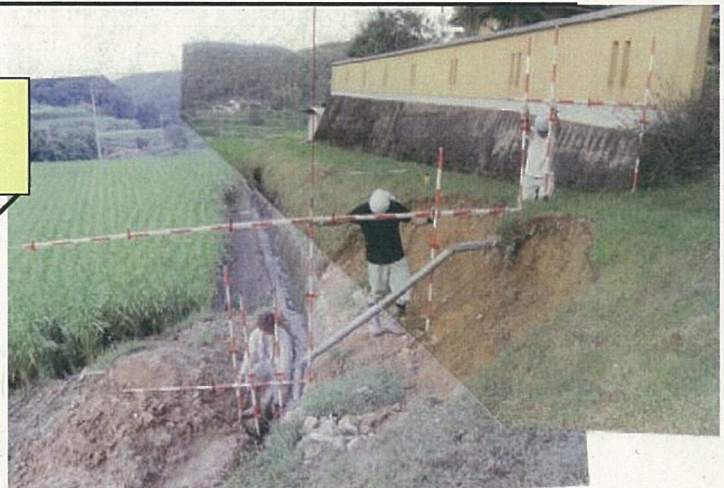
申請内容:ブロック積みH=1.2m

査定内容:
ブロック積みを張ブロックに変更

農道法面が崩壊したが、下部に既設擁壁があり、2段積み擁壁で申請

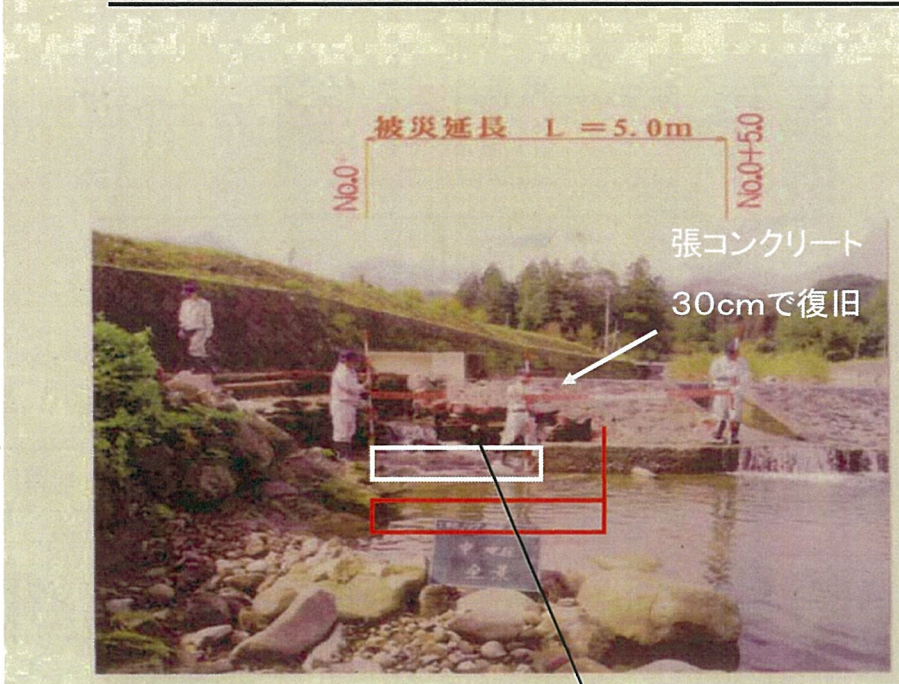
申請内容:擁壁工 2.9m

堰本体は張コンクリートでの復旧工としており、張コンクリートの厚さの根拠を明確にしておく。

赤:申請
白:査定

査定内容:擁壁工2.3mに変更

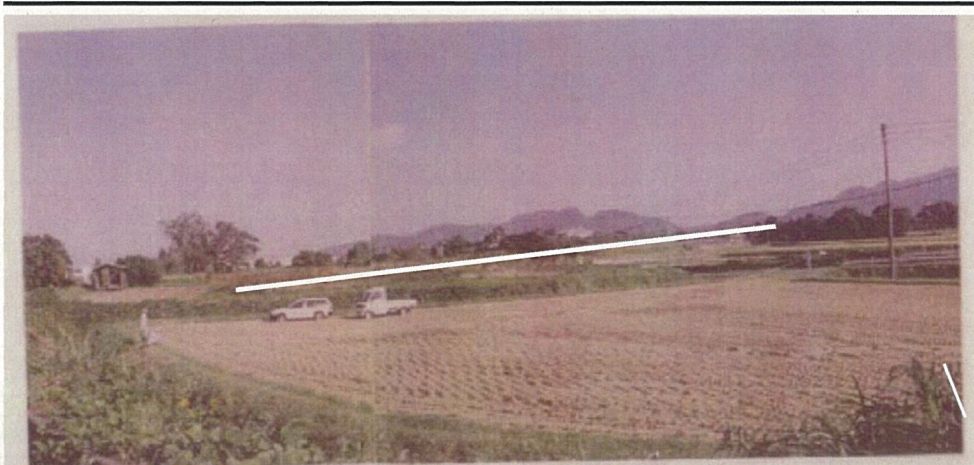
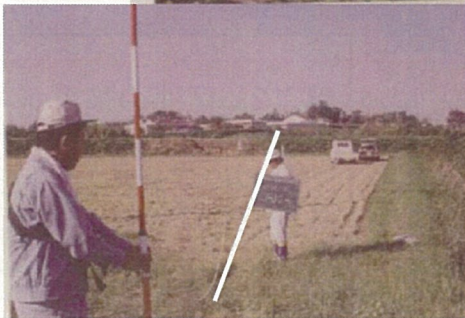
申請内容:小運搬 50m

小運搬

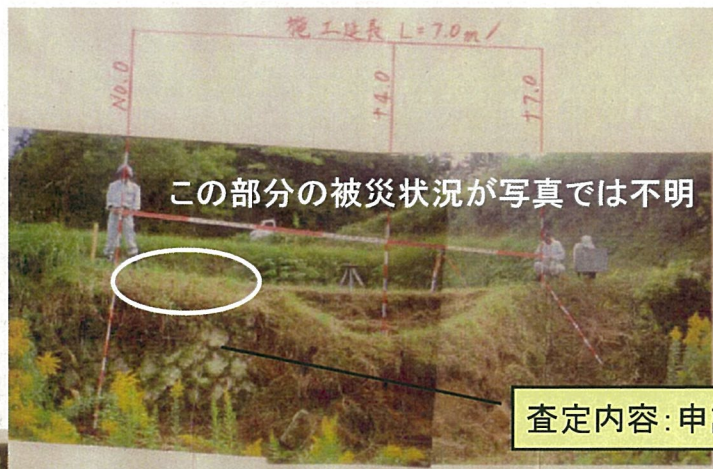
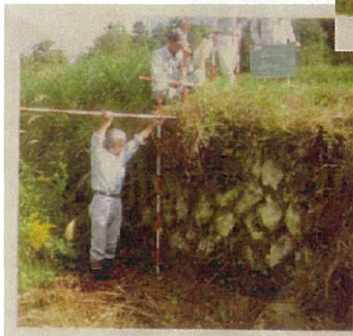
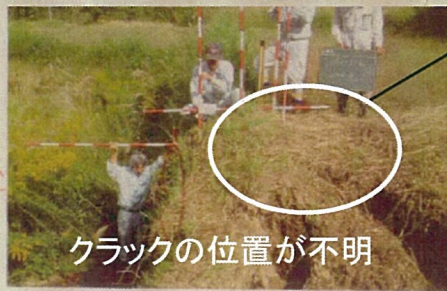
申請内容:ブロック積工 7m

査定内容:申請は適正と認める。

始点2m区間の被災が写真で確認できなかった。クラックにポール、ピンをあて、石灰で示した写真で再確認。

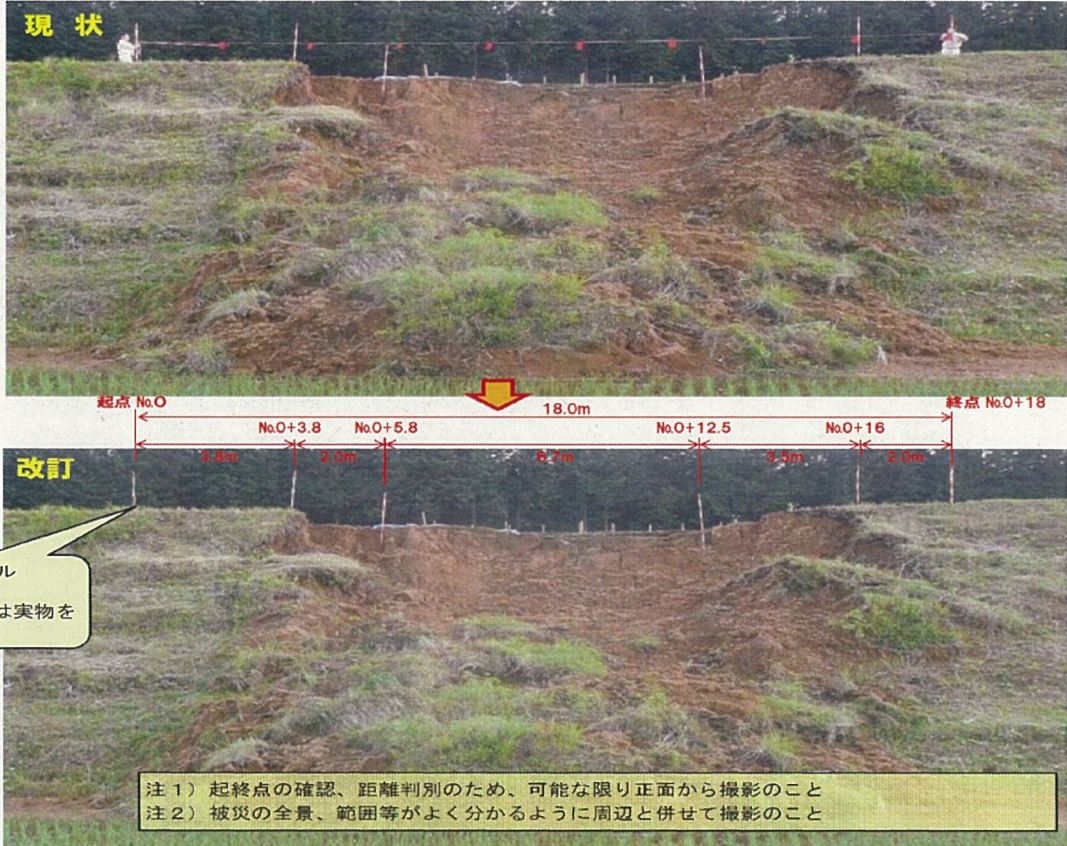
(2) 全景写真のイメージ 例2 (実地査定の場合)

測点ポール
※ ボール、木杭は実物を設置すること

注1) 起終点の確認、距離判別のため、可能な限り正面から撮影のこと
注2) 被災の全景、範囲等がよく分かるように周辺と併せて撮影のこと

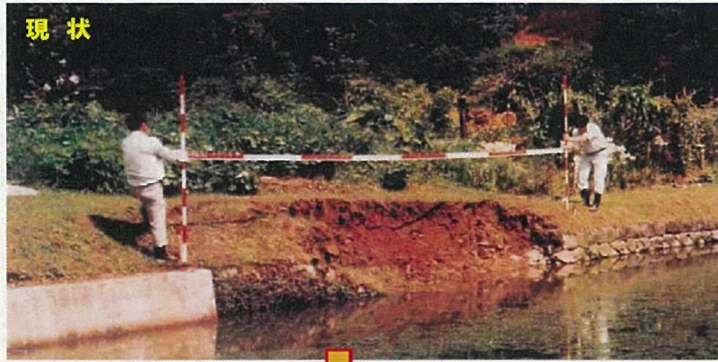
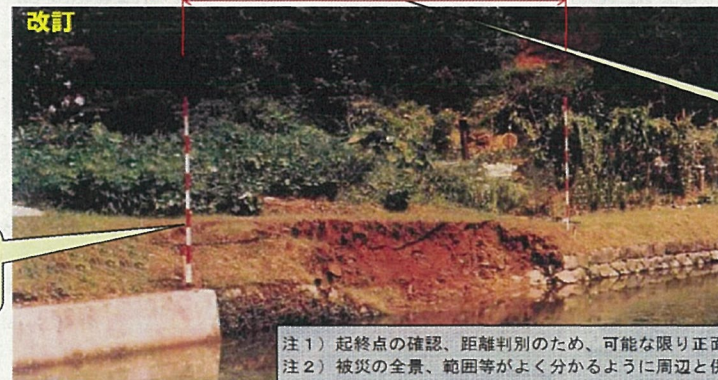
(1) 全景写真のイメージ 例1 (実地査定の場合)

測点ポール
※ ポール、木杭は実物を設置すること

距離表示の例

注1) 起終点の確認、距離判別のため、可能な限り正面から撮影のこと
注2) 被災の全景、範囲等がよく分かるように周辺と併せて撮影のこと

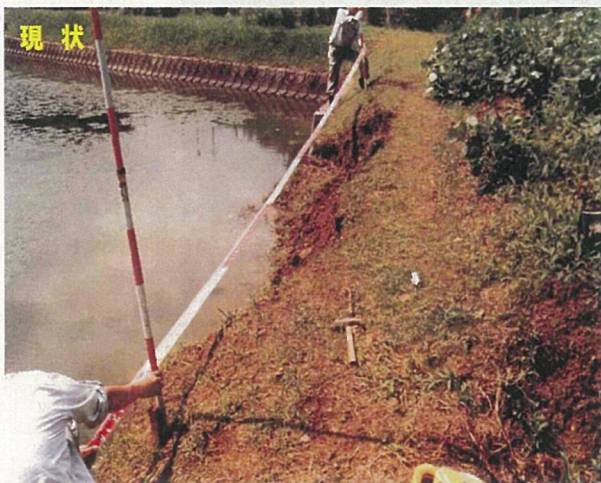
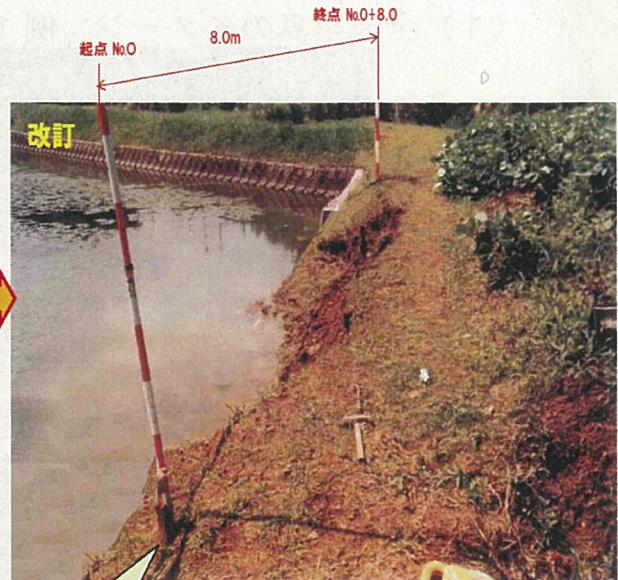
(2) 全景写真のイメージ 例2 (実地査定の場合)

測点ポール
※ ポール、木杭は実物を設置すること

注1) 起終点の確認、距離判別のため、可能な限り正面から撮影のこと
注2) 被災の全景、範囲等がよく分かるように周辺と併せて撮影のこと

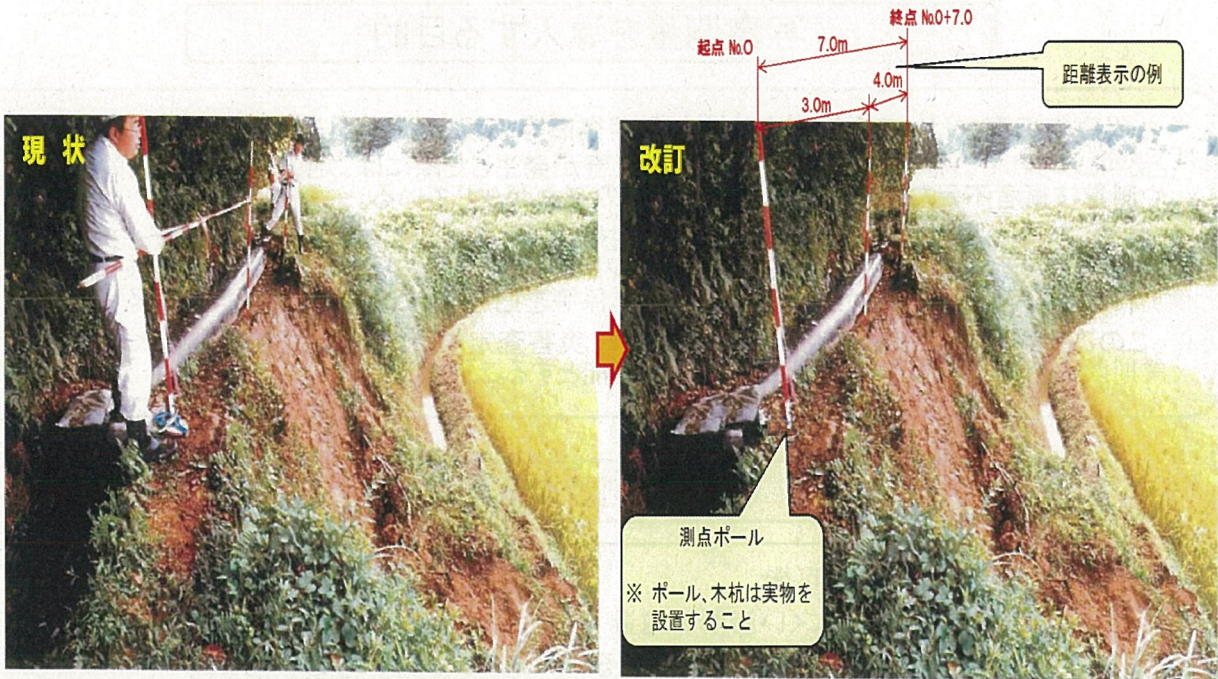
(2) 全景写真のイメージ 例2 (実地査定の場合)

注1) 起終点の確認、距離判別のため、可能な限り正面から撮影のこと
 注2) 被災の全景、範囲等がよく分かるように周辺と併せて撮影のこと

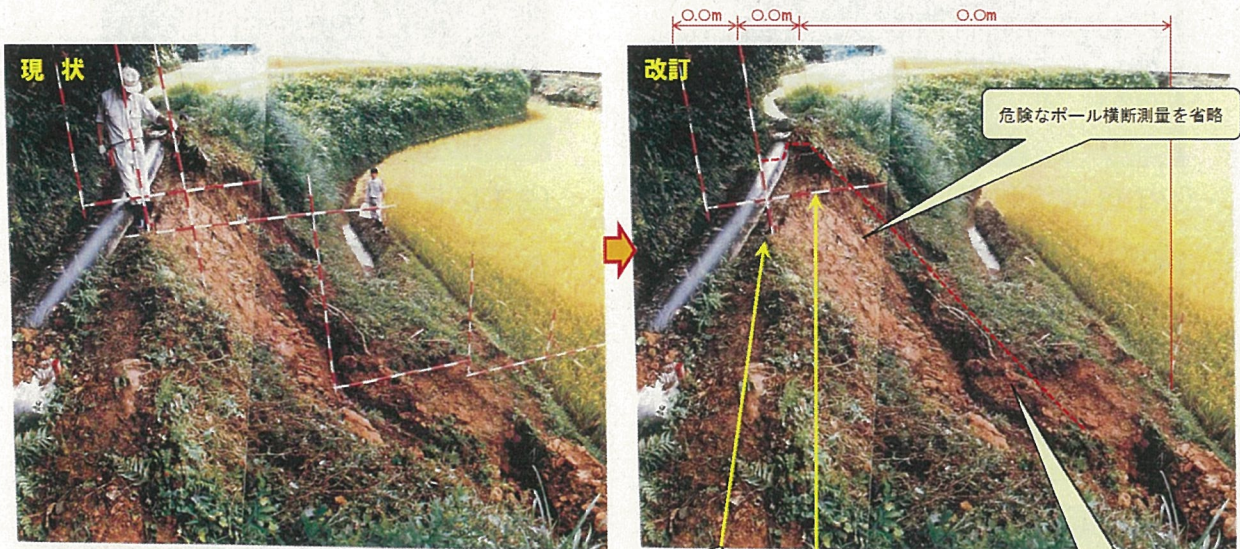
(3) 横断写真のイメージ

注1) 全景写真に測点表示するなど、横断写真の位置関係が判るように工夫すること
 注2) 断面地点の位置が解るように、木杭設置、測量作業時の写真活用など工夫すること

測点ポール
 ※ ポール、木杭は実物を設置すること

水平方向・距離確認用ポール (2m)

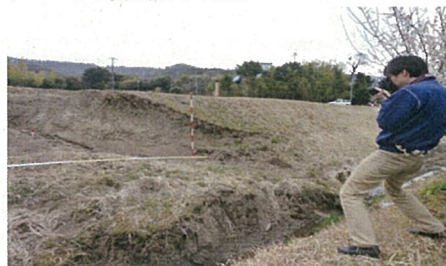
(1工区撮影状況)

※ 範囲を明確にするため、事前に起終点杭の設置と草刈りが必要

※ 長さを認識させるため、事前にポールの設置が必要
