災害査定官の視点と 災害復旧に係る事務の簡素化

災害査定のポイント

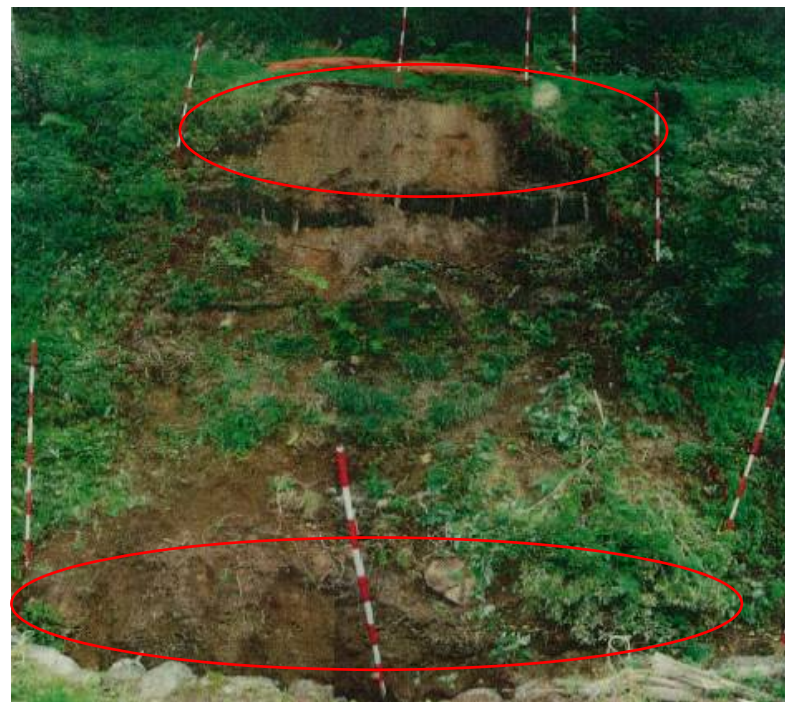
申請内容: 崩土除去、ブロック積みH=1.9m

査定内容: ブロック積み削除

崩落したのは上部法面で、下部法面及び水路石積みは被災なし

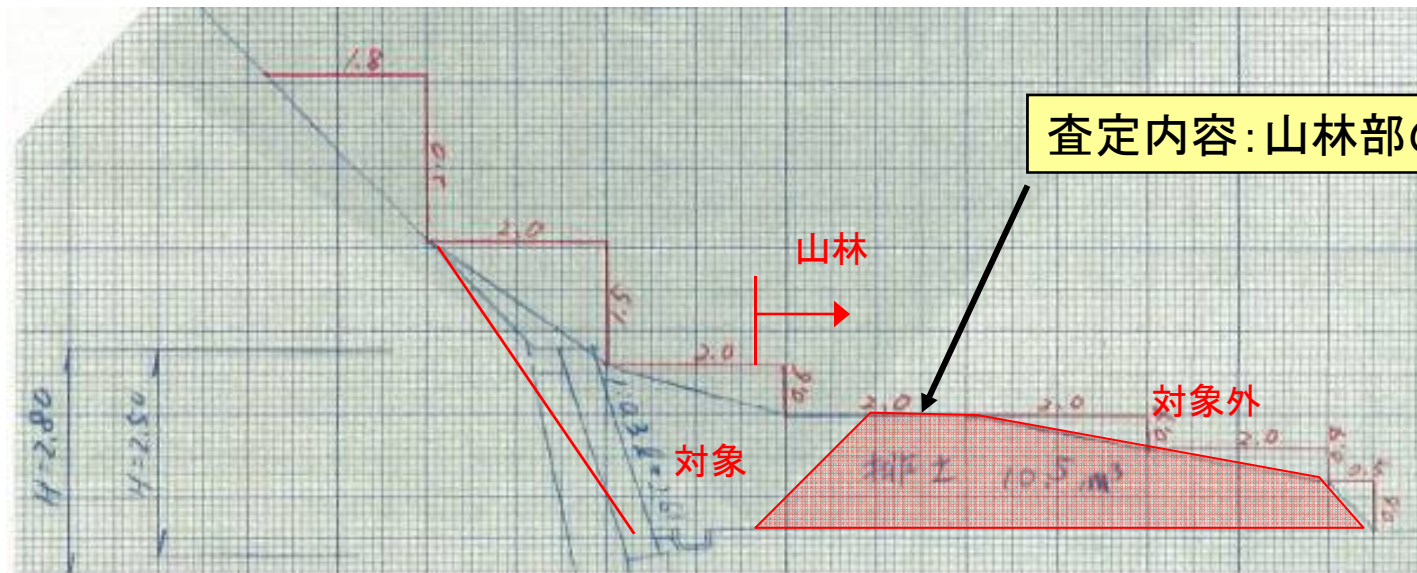
申請内容: 崩土除去、ブロック積みH=2.5m

査定内容: 山林部の排土削除

水路の山側法面が崩壊し、水路に堆積して通水不能

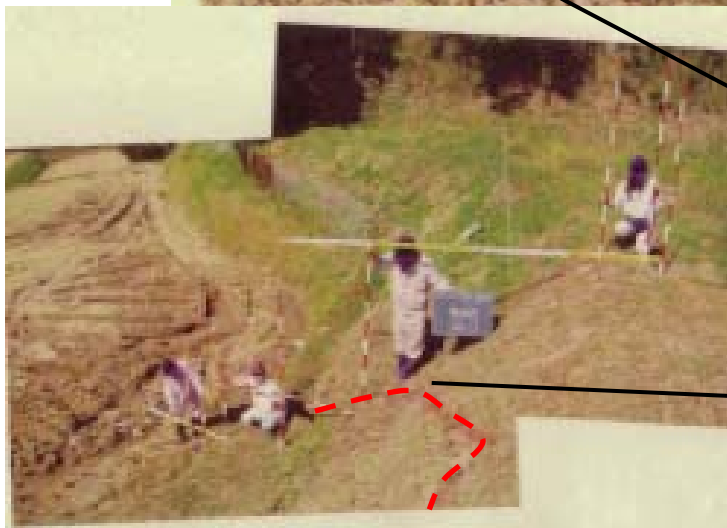
申請内容: フトン籠2段 15m

査定内容: フトン籠BP側2m削除

始点部分は法先の崩落のみで畦畔被災なし

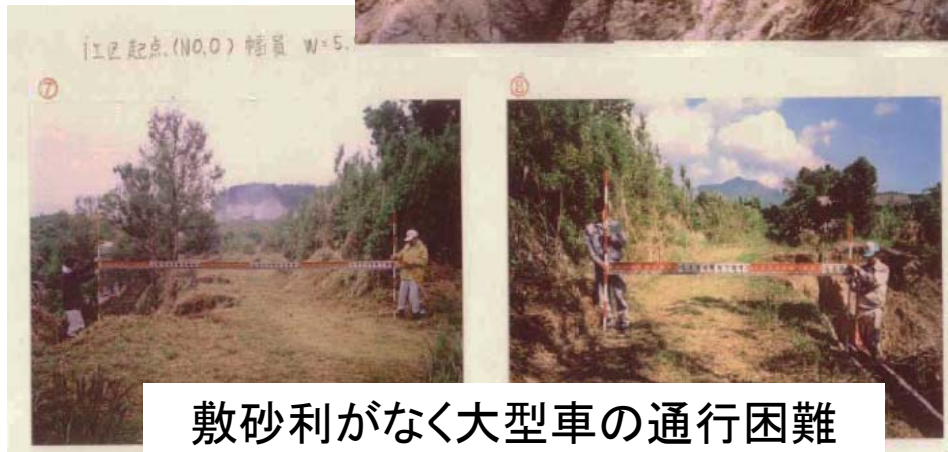
申請内容:ブロック積工 28m(裏コンt=0.2m)

査定内容:裏込めコンクリート削除

敷砂利がなく大型車の通行困難

道路幅から自動車荷重T-20でブロック積工を計算して申請、現地の道路は敷砂利もなく、聞き取りによりT-6に変更した結果、一部裏込めコンクリートがなくても大丈夫となった。

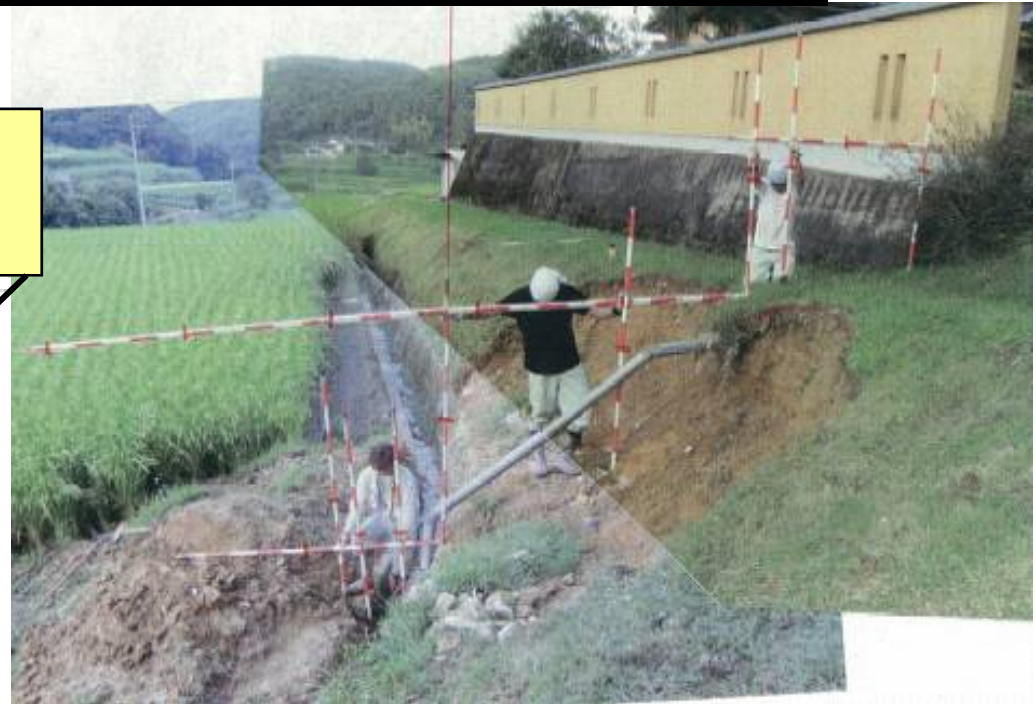
申請内容:ブロック積みH=1.2m

ブロック積みを張ブロックに変更

農道法面が崩壊したが、下部に既設擁壁があり、2段積み擁壁で申請

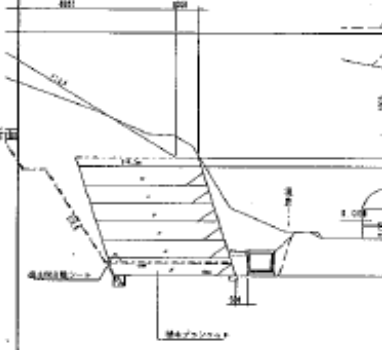
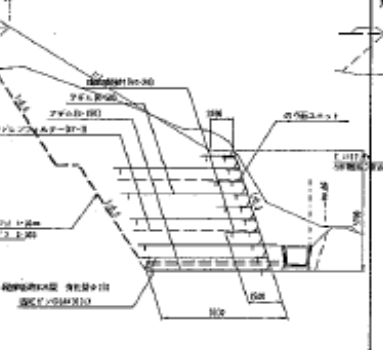
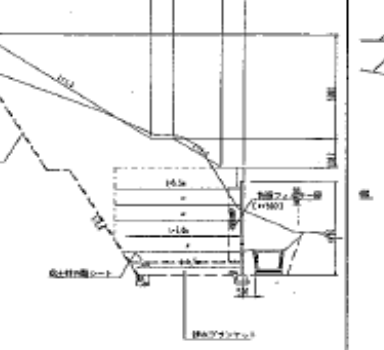
工法 項目	緑化テールアルメ工法	ジオテキスタイル工法	テールアルメ工法	大型カゴ工
標準断面

工法概要	盛土材料とそこに敷設された補強材(ストリップ)の間に作用する摩擦抵抗による引抜き抵抗力により両者が一体となって複合体を構成し、外力を支持する工法。	ジオテキスタイル補強材(ジオグラッド)が盛土材と立体的に噛み合い、摩擦抵抗による引抜き抵抗力により土と一体化する工法。	盛土材料とそこに敷設された補強材(ストリップ)の間に作用する摩擦抵抗による引抜き抵抗力により両者が一体となって複合体を構成し、外力を支持する工法。	中詰め材の重量により土圧を支持する重力式護岸。地山あるいは嵩詰め土などに支えられながら自重によって土圧に抵抗するもたれ式護岸に準じた構造。
特徴	<ul style="list-style-type: none"> ・工場製品であり品質が安定している。 ・部材が軽いため組立に重機を必要とせず、施工が容易。 ・壁面に勾配を持たせることにより、壁面の緑化が可能。 ・盛土材としては摩擦力が十分にとれる砂質土系の材料を選定する必要がある。 ・補強材として鋼製補強材を用いるため腐食対策が必要。 	<ul style="list-style-type: none"> ・工場製品であり品質が安定している。 ・部材が軽量で運搬、施工が容易である。 ・壁面に勾配を持たせることにより、壁面の緑化が可能。 ・角張った粗粒材を多く含む盛土材の場合は、補強材を損傷する可能性があり対策が必要である。 ・科学的に安定した合成高分子材のため腐食、酸、アルカリ等科学的作用に強い。 	<ul style="list-style-type: none"> ・工場製品であり品質が安定している。 ・化粧型枠の使用により、壁面のデザインが可能。 ・盛土材としては摩擦力が十分にとれる砂質土系の材料を選定する必要がある。 ・補強材として鋼製補強材を用いるため腐食対策が必要。 ・製品の固定重量が重く、組立にクレーンが必要。 	<ul style="list-style-type: none"> ・工場製品であり品質が安定している。 ・鉄線と丸棒を使用し強度と透水性を兼ね備えた構造物。 ・ボルト締めによる組み立て、石詰め等の簡単な作業。 ・施工にあたって、部材に損傷を与えないように注意が必要。 ・組立網として鋼製を用いるため腐食対策が必要。

経済性	壁高H=3.17m[1:0.3] 156,000円/m *掘削及び復土処理費、盛土材購入費は含みません	壁高H=5.70m[1:0.3] 175,343円/m *掘削及び復土処理費、盛土材購入費は含みません	壁高H=4.48m 207,000円/m *掘削及び復土処理費、盛土材購入費は含みません	壁高H=6.00m[1:0.5(6段階)] 404,000円/m *掘削及び復土処理費、盛土材購入費は含みません
評価	<ul style="list-style-type: none"> ・経済性において最も有利である。 ・部材が軽量なため、人力施工が可能。 ・壁面の植生が可能。 ・壁面材と補強材が別の部材のためジョイントの必要がある。 	<ul style="list-style-type: none"> ・経済性において有利である。 ・部材が軽量なため、人力施工が可能。 ・壁面の植生が可能。 ・壁面材と補強材が別の部材のためジョイントの必要がある。 ・掘削を最小限に抑えることが出来る。 	<ul style="list-style-type: none"> ・経済性において劣る。 ・組立に重機、組立治具が必要。 ・壁面の植生は不可能。 ・用地を最小限に抑えることが出来る。 	<ul style="list-style-type: none"> ・経済性において劣る。 ・部材の搬入・組立が容易。 ・透水性に優れている。
総合評価	◎	○	△	△

特殊工法での復旧を考える場合には、経済比較を行い適用工法を選択する。

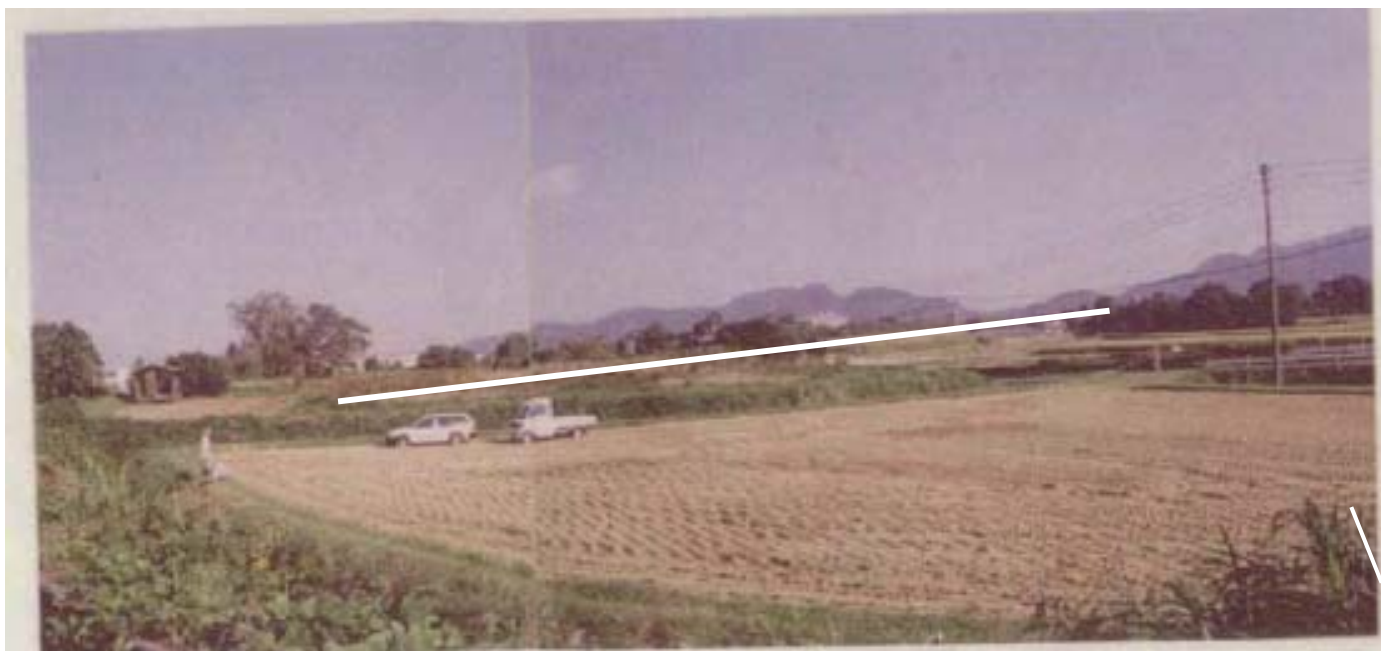
申請内容:小運搬 50m

小運搬

査定設計書に図面、写真は添付しておくこと。

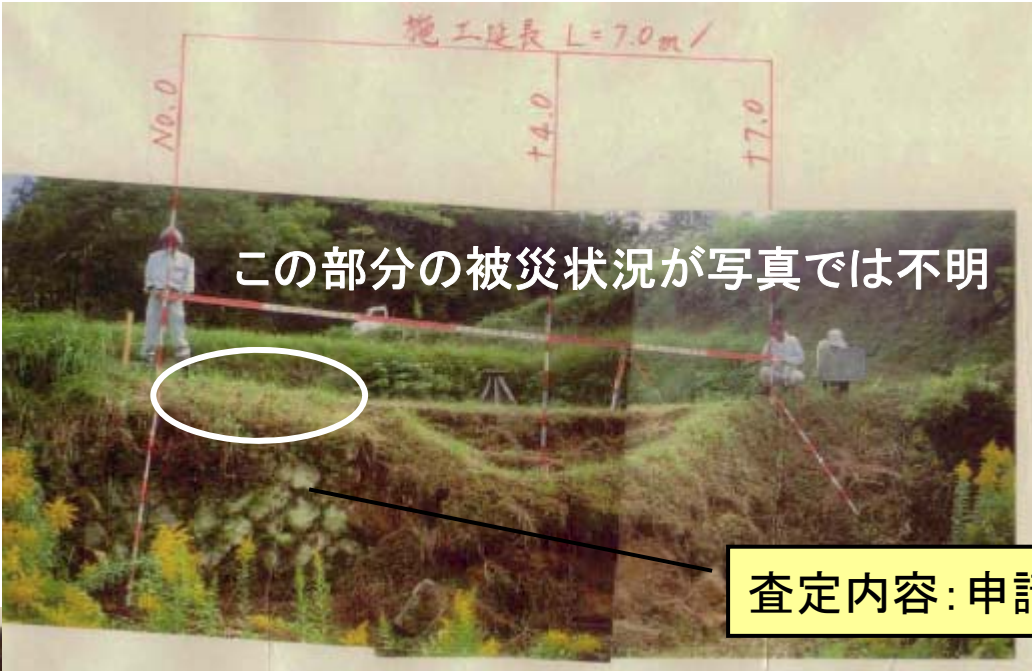
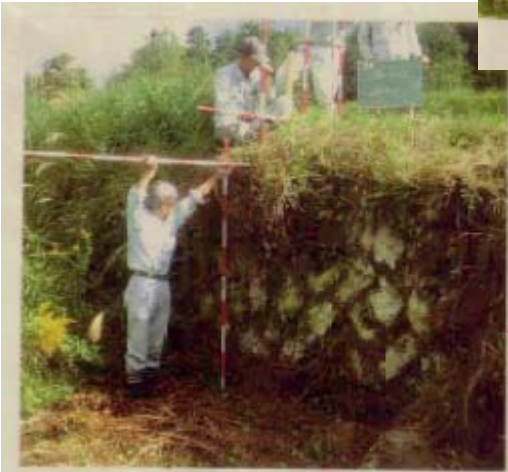
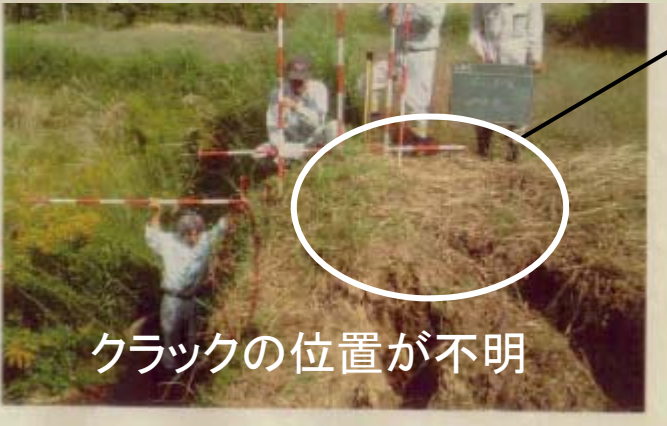
申請内容:ブロック積工 7m

査定内容:申請は適正と認める。

始点2m区間の被災が写真で確認できなかった。クラックにポール、ピンをあて、石灰で示した写真で再確認。

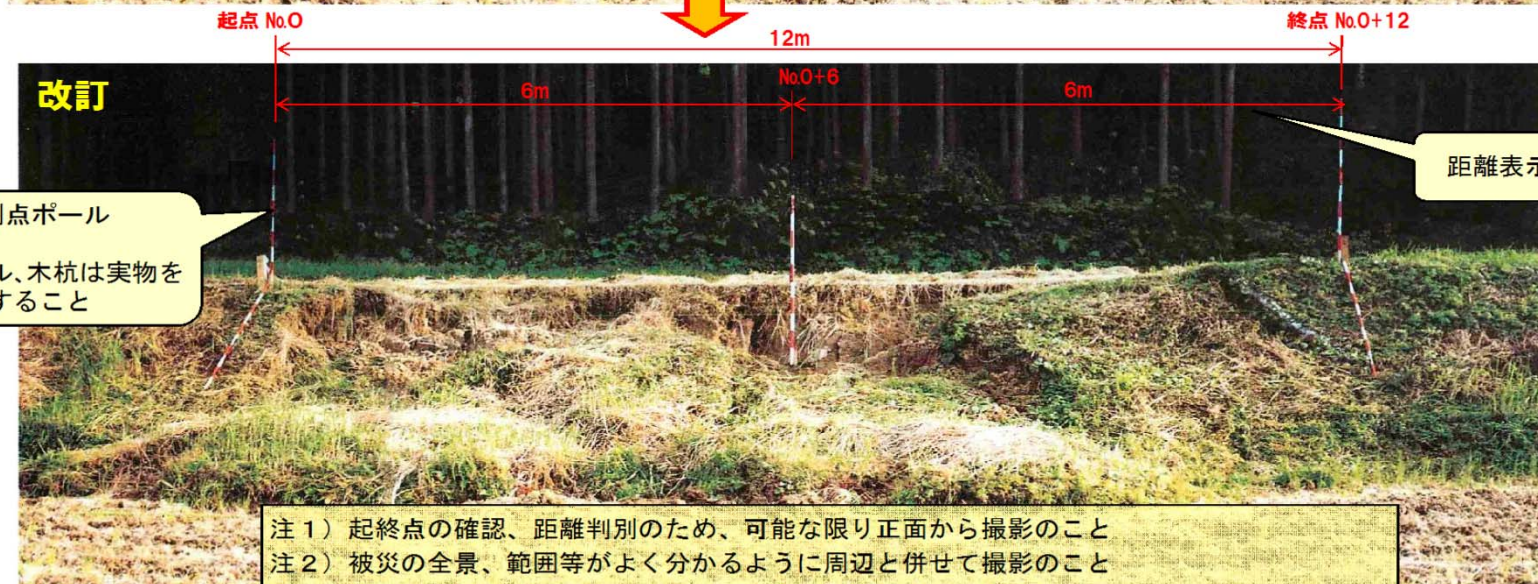
(1) 全景写真のイメージ 例1 (実地査定の場合)

- (1) 全景及び横断写真の撮影については、起終点、各測点及び横断測線の端部にポールのみを設置することにより距離測定のためのリボンテープ等の設置は省略できるものとし、設計図面に基づき引き出し線により主要な寸法(高さ、距離)を写真上に表示するものとする。
- (2) 机上査定を予定している箇所は、全景写真で主要な寸法が確認できるようリボンテープ、水平ポール等の設置若しくは写真上にスケール(引き出し線に目盛を表すことでも可)を添付するものとするが、正面からの撮影ができず、写真から主要な寸法が明確に読み取れない場合は、従来どおりの撮影方法とする。
- (3) 被災前形状を全景・横断写真に表示する必要がある場合は、写真に線画表示する。
- (4) 被災状況及び構造物等詳細写真については従来どおりとする。

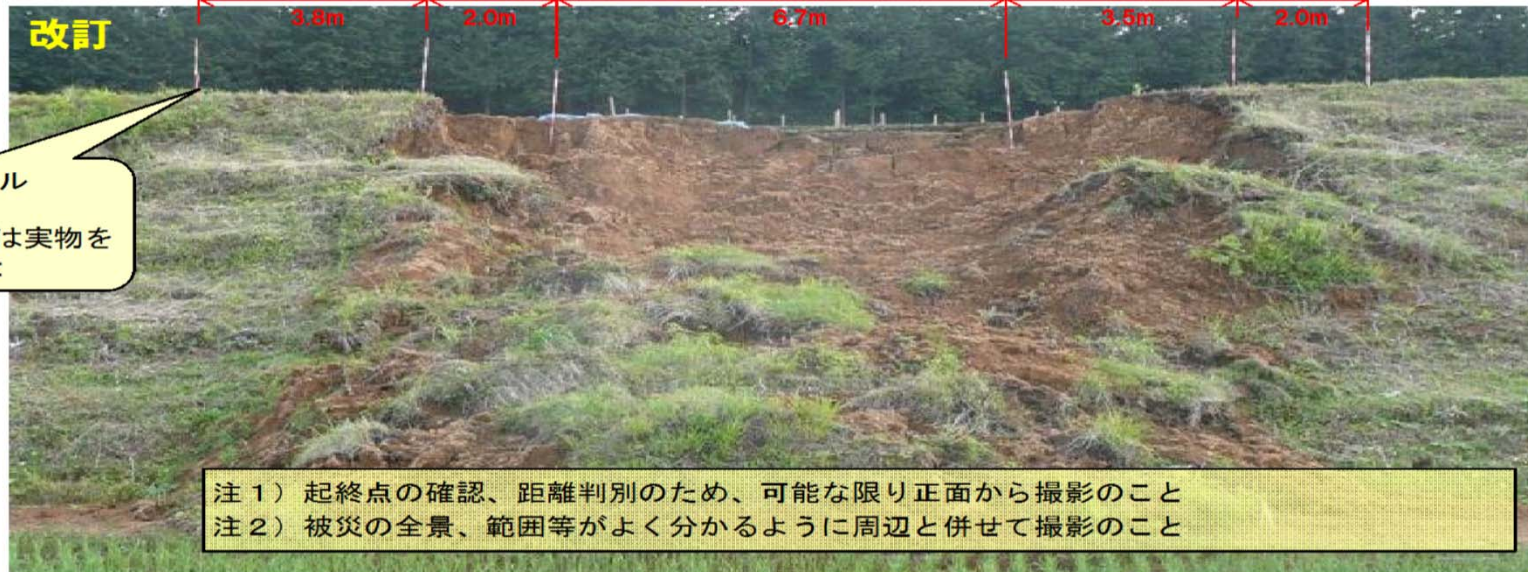
(2) 全景写真のイメージ 例2 (実地査定の場合)

測点ポール

※ ポール、木杭は実物を設置すること

注1) 起終点の確認、距離判別のため、可能な限り正面から撮影のこと
注2) 被災の全景、範囲等がよく分かるように周辺と併せて撮影のこと

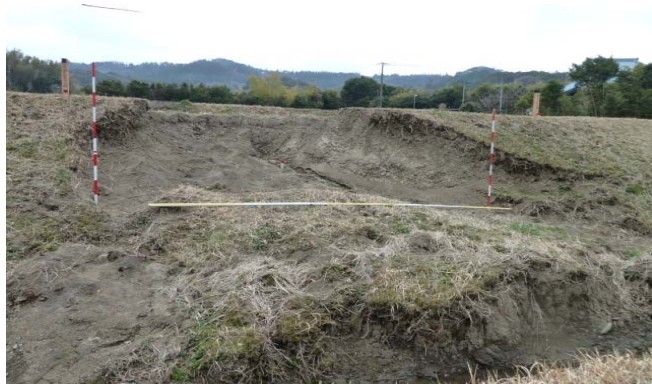
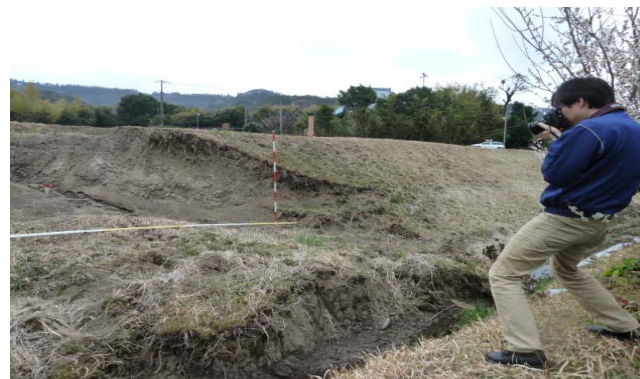
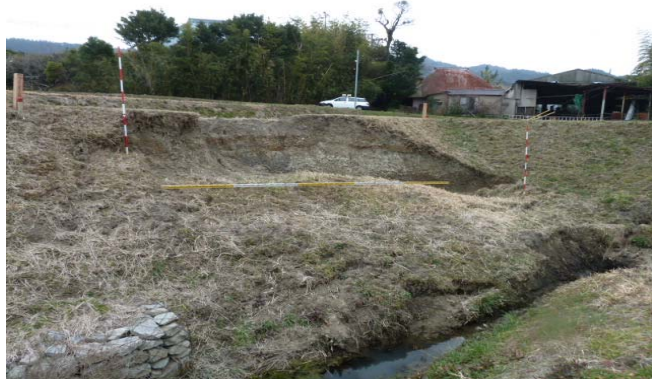
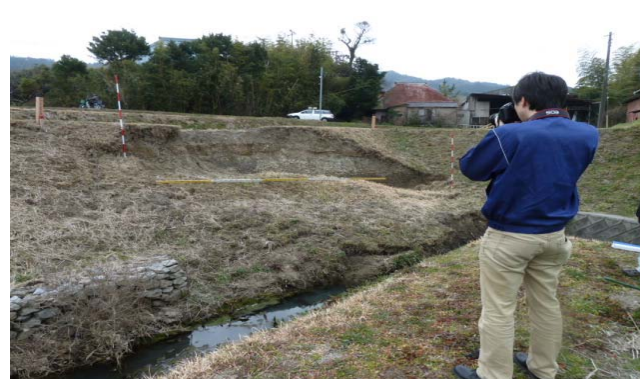
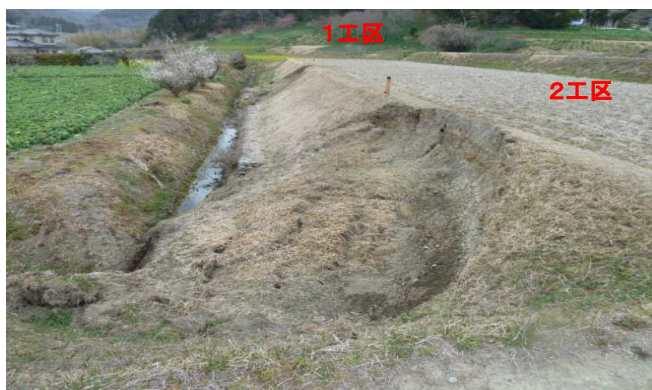
現地での作業状況

(1工区被災状況)

(1工区撮影状況)

(2工区被災状況)

(2工区撮影状況)

※ 範囲を明確にするため、事前に起終点杭の設置と草刈りが必要

※ 長さを認識させるため、事前にポールの設置が必要
