災害査定官の視点と 災害復旧に係る事務の簡素化

災害査定のポイント

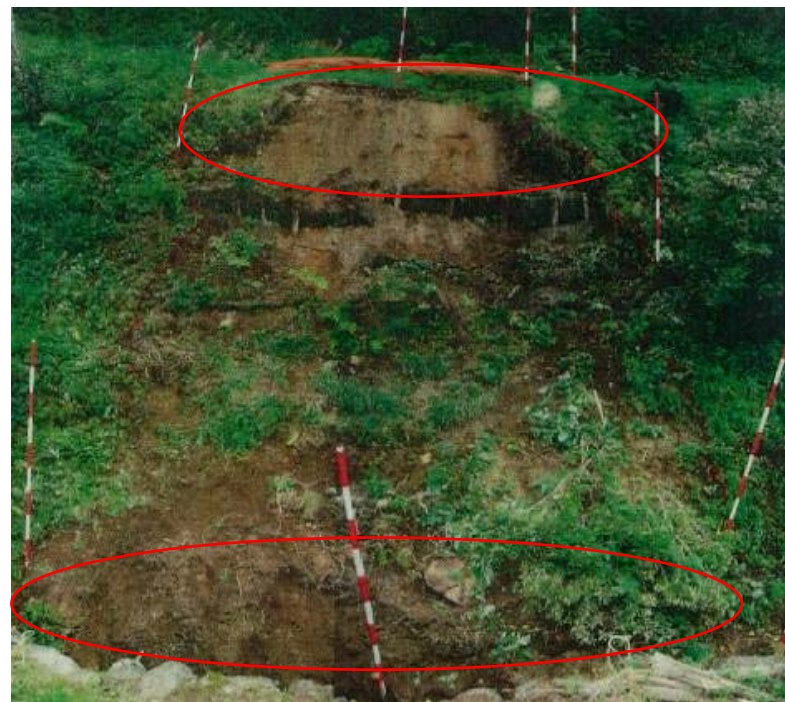
申請内容: 崩土除去、ブロック積みH=1.9m

査定内容: ブロック積み削除

崩落したのは上部法面で、下部法面及び水路石積みは被災なし

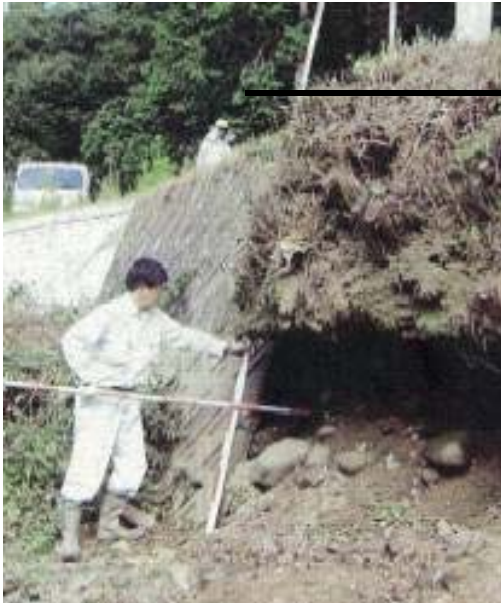
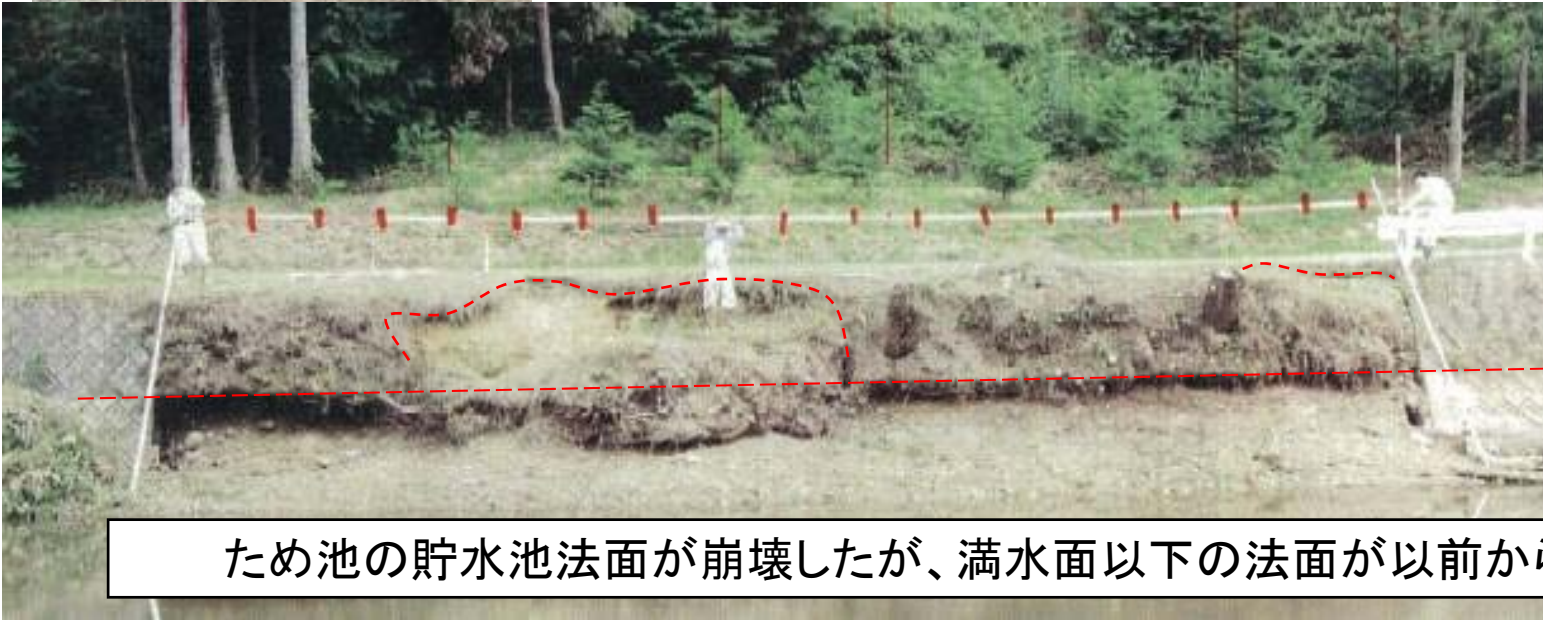
申請内容:ブロック積み H=3.4m

査定内容:維持管理不良→欠格

満水面

ため池の貯水池法面が崩壊したが、満水面以下の法面が以前から侵食崩壊

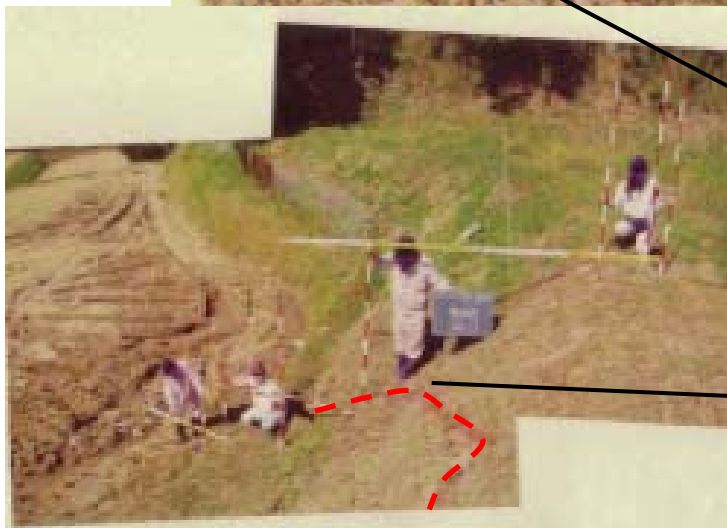
申請内容: フトン籠2段 15m

査定内容: フトン籠BP側2m削除

始点部分は法先の崩落のみで畦畔被災なし

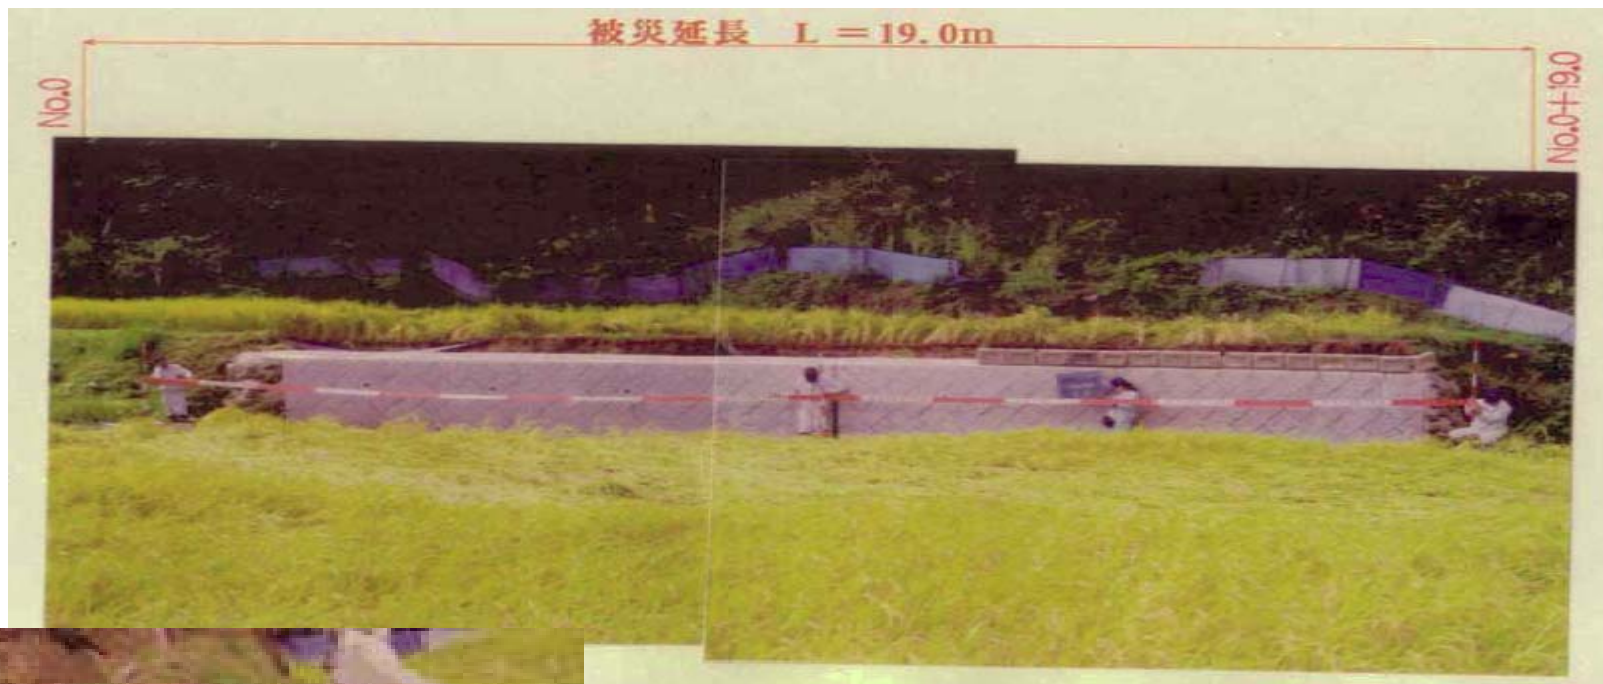
申請内容:ブロック積工 19m

既設ブロックに水抜き工の機能が認められない。

査定内容:申請は適正と認める。ただし、水抜き工はブロック低位部に配置すること。

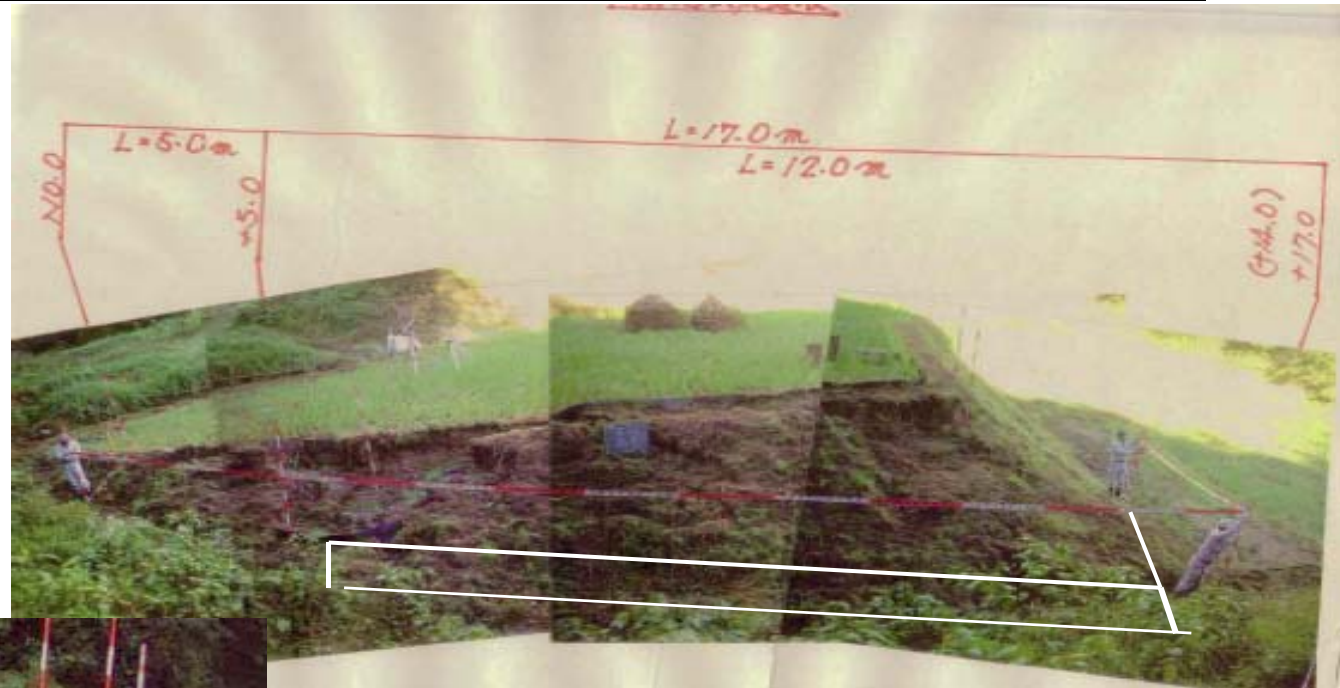
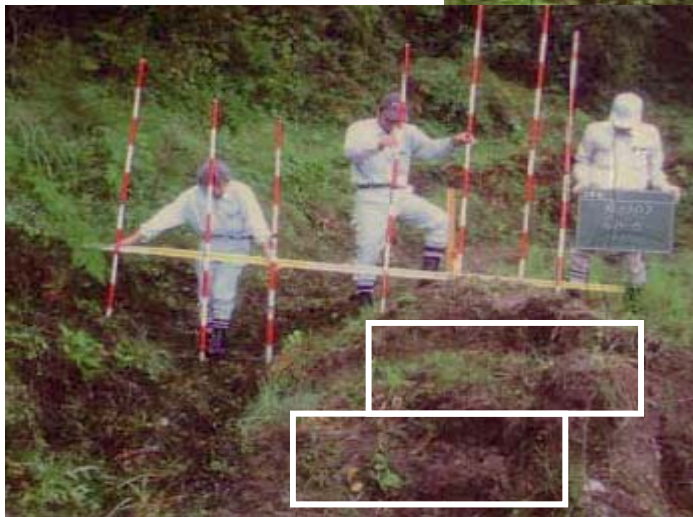
申請内容:フン籠工 22m

査定内容:フン籠BP側5m削除

フン籠上面が田面と同じ高さになる

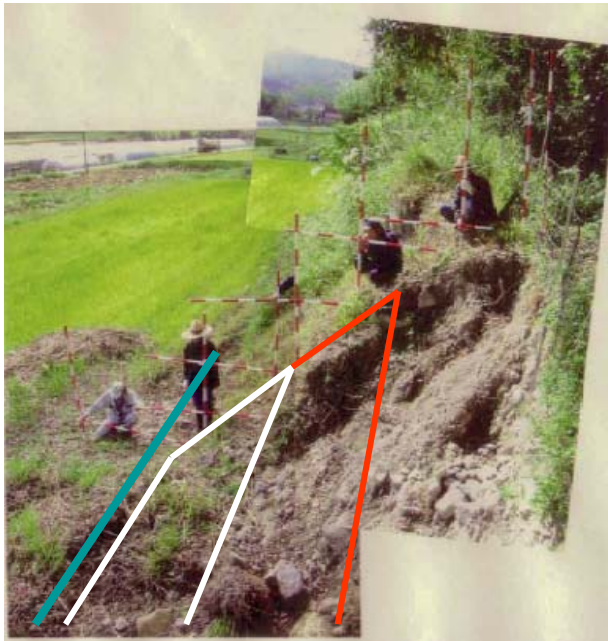
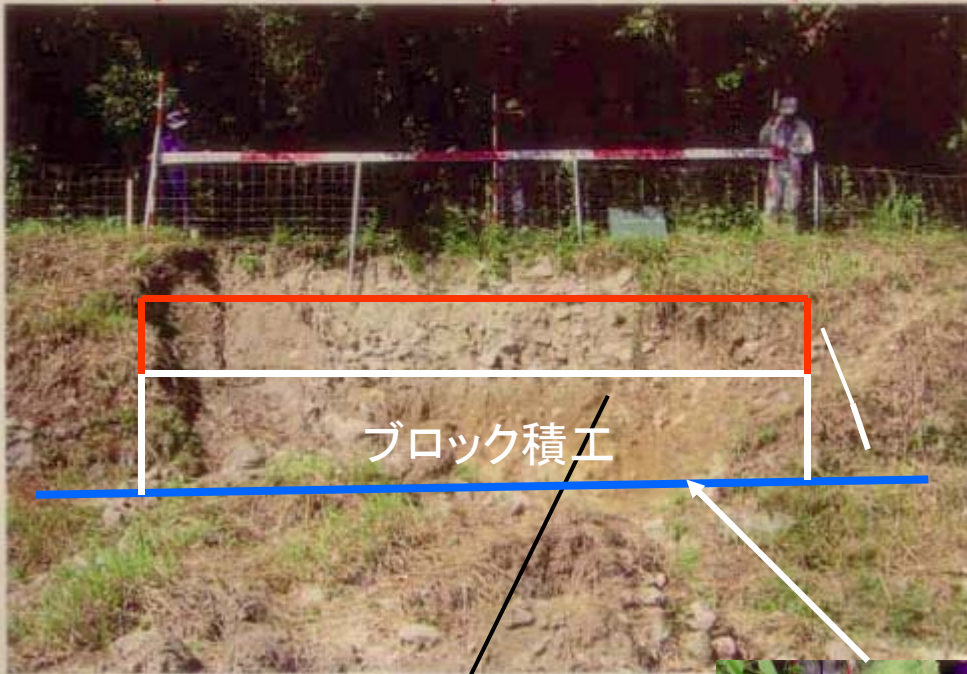
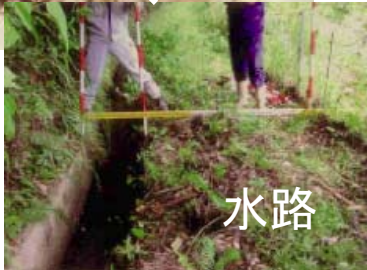
申請内容:ブロック積工 7m(法長2.8~3.0m)

山止めブロックの積み高さは、
法面が取り付く最小限の高さまで

査定内容:ブロック積工高さを2mに変更

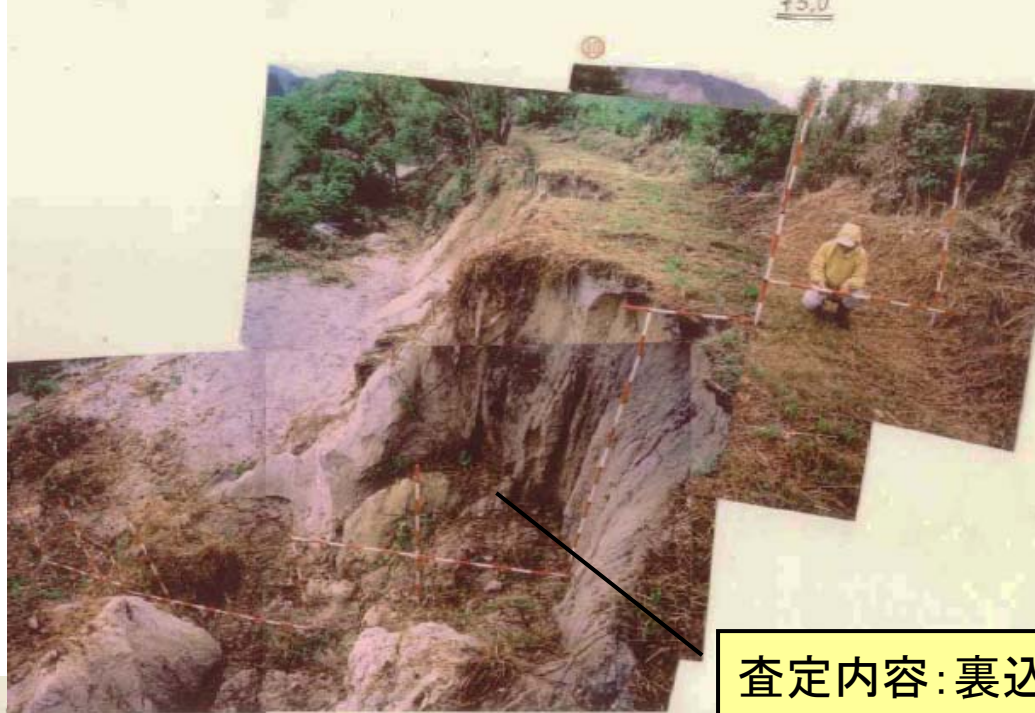
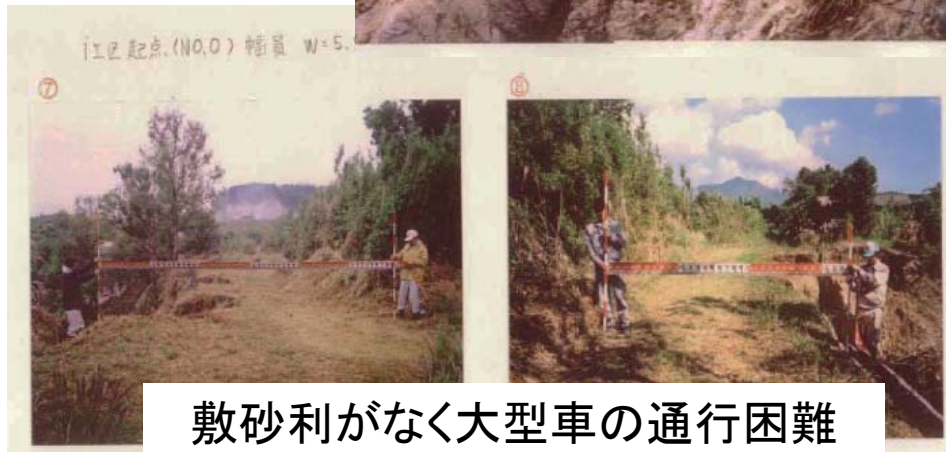
申請内容:ブロック積工 28m(裏コンt=0.2m)

査定内容:裏込めコンクリート削除

敷砂利がなく大型車の通行困難

道路幅から自動車荷重T-20でブロック積工を計算して申請、現地の道路は敷砂利もなく、聞き取りによりT-6に変更した結果、一部裏込めコンクリートがなくても大丈夫となった。

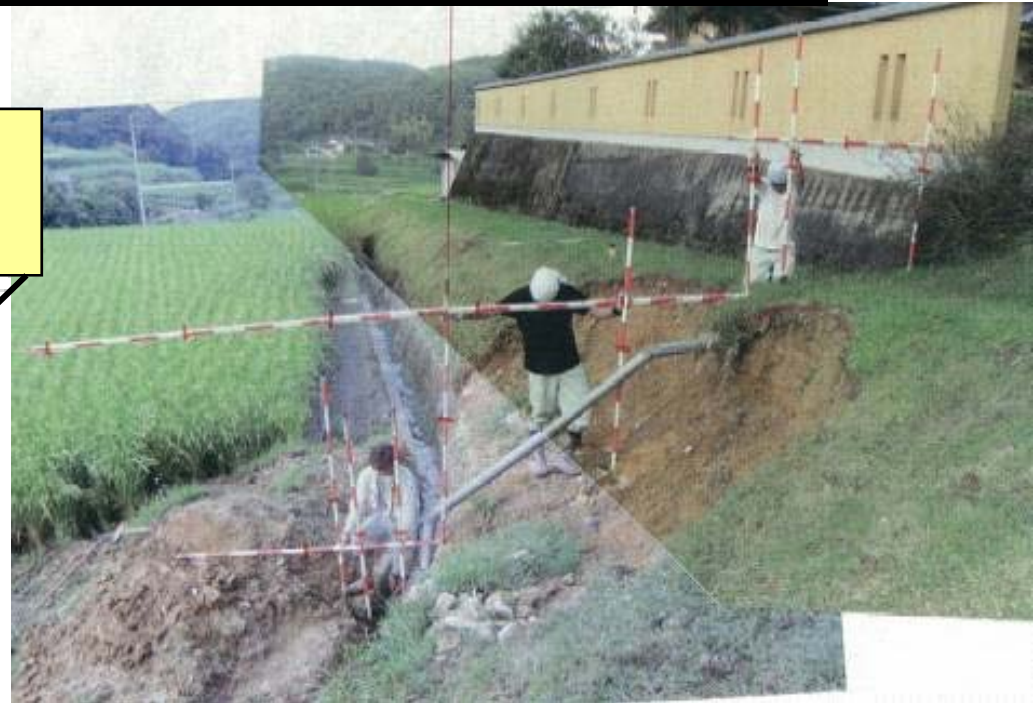
申請内容:ブロック積みH=1.2m

ブロック積みを張ブロックに変更

農道法面が崩壊したが、下部に既設擁壁があり、2段積み擁壁で申請

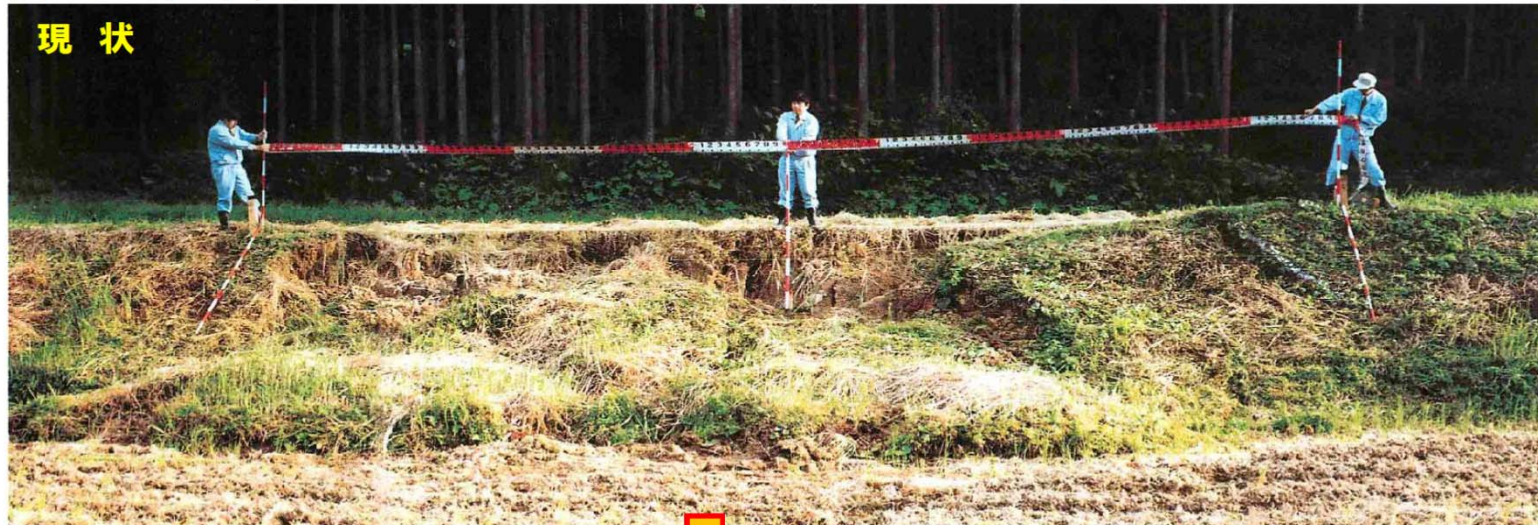
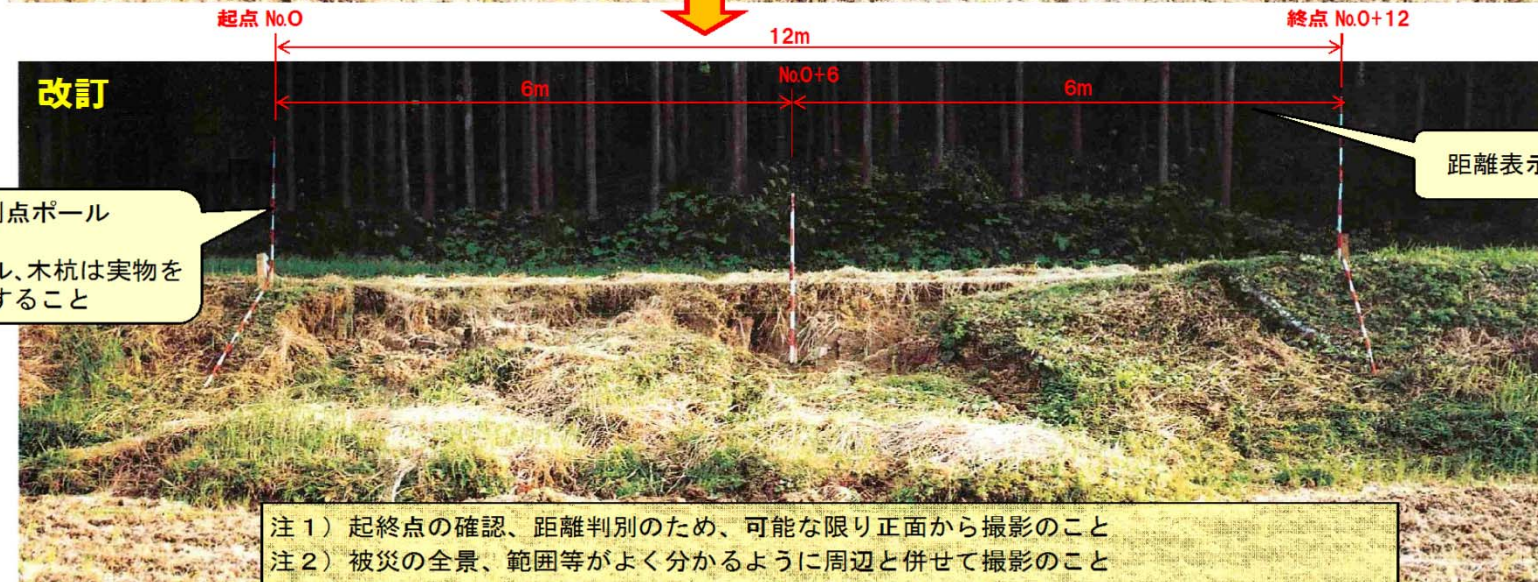
(1) 全景写真のイメージ 例1 (実地査定の場合)

- (1) 全景及び横断写真の撮影については、起終点、各測点及び横断測線の端部にポールのみを設置することにより距離測定のためのリボンテープ等の設置は省略できるものとし、設計図面に基づき引き出し線により主要な寸法(高さ、距離)を写真上に表示するものとする。
- (2) 机上査定を予定している箇所は、全景写真で主要な寸法が確認できるようリボンテープ、水平ポール等の設置若しくは写真上にスケール(引き出し線に目盛を表すことでも可)を添付するものとするが、正面からの撮影ができず、写真から主要な寸法が明確に読み取れない場合は、従来どおりの撮影方法とする。
- (3) 被災前形状を全景・横断写真に表示する必要がある場合は、写真に線画表示する。
- (4) 被災状況及び構造物等詳細写真については従来どおりとする。

測点ポール

※ ポール、木杭は実物を設置すること

注1) 起終点の確認、距離判別のため、可能な限り正面から撮影のこと
注2) 被災の全景、範囲等がよく分かるように周辺と併せて撮影のこと

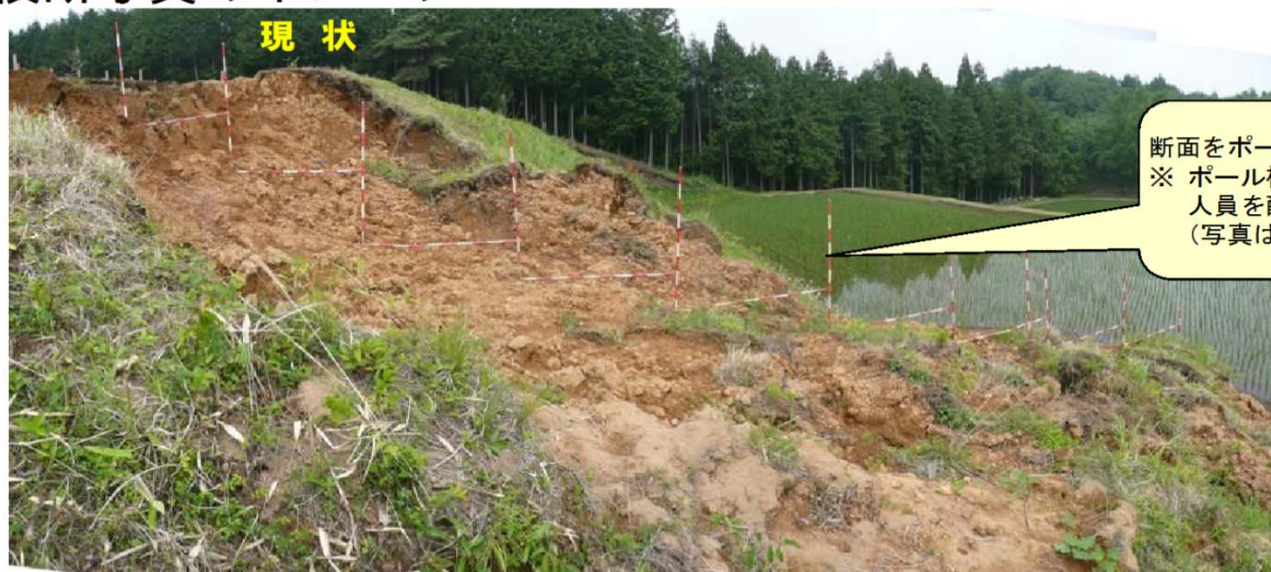
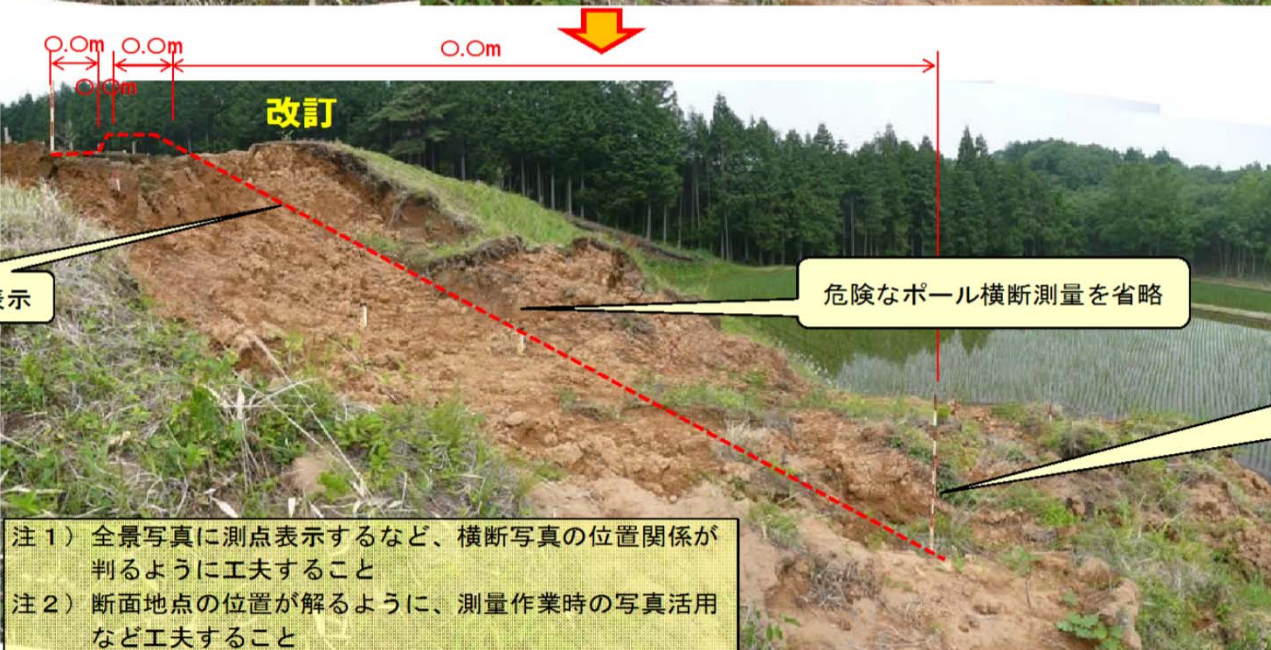
(3) 横断写真のイメージ

断面をポール横断測量の実施
 ※ ポール横断測量に9名もの
 人員を配置
 (写真は人を消してる)

被災前断面の表示

危険なポール横断測量を省略

注1) 全景写真に測点表示するなど、横断写真の位置関係が判るように工夫すること
 注2) 断面地点の位置が解るように、測量作業時の写真活用など工夫すること

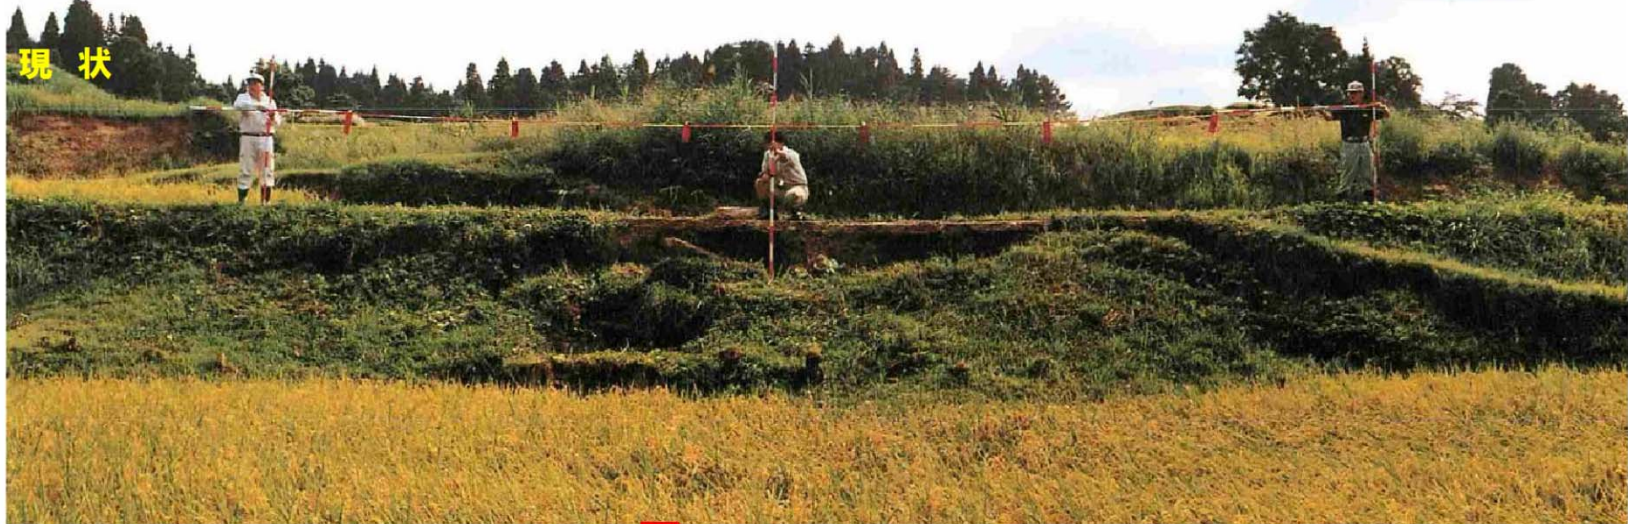
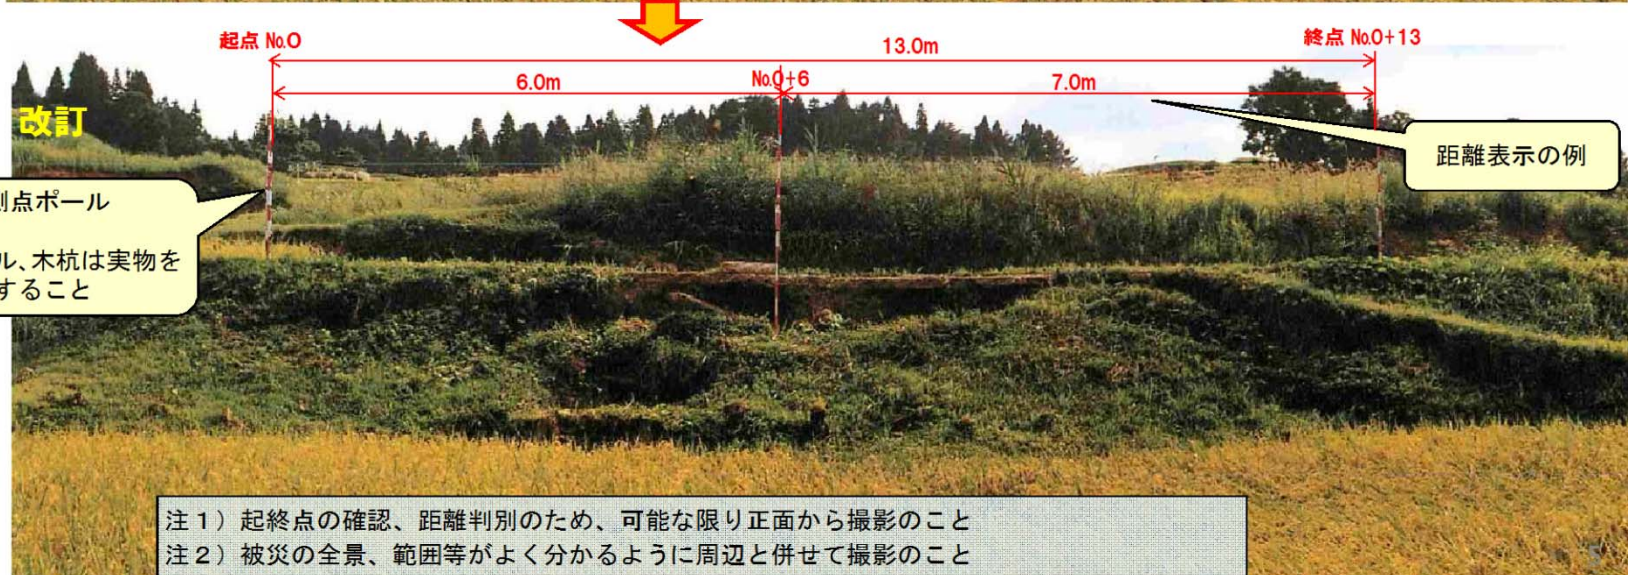
(1) 全景写真のイメージ 例1 (実地査定の場合)

測点ポール

※ ポール、木杭は実物を設置すること

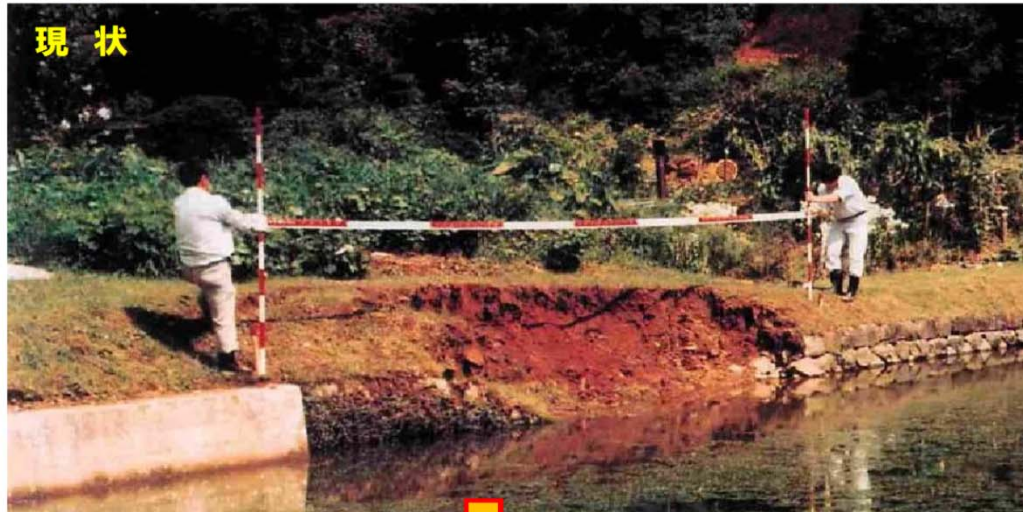
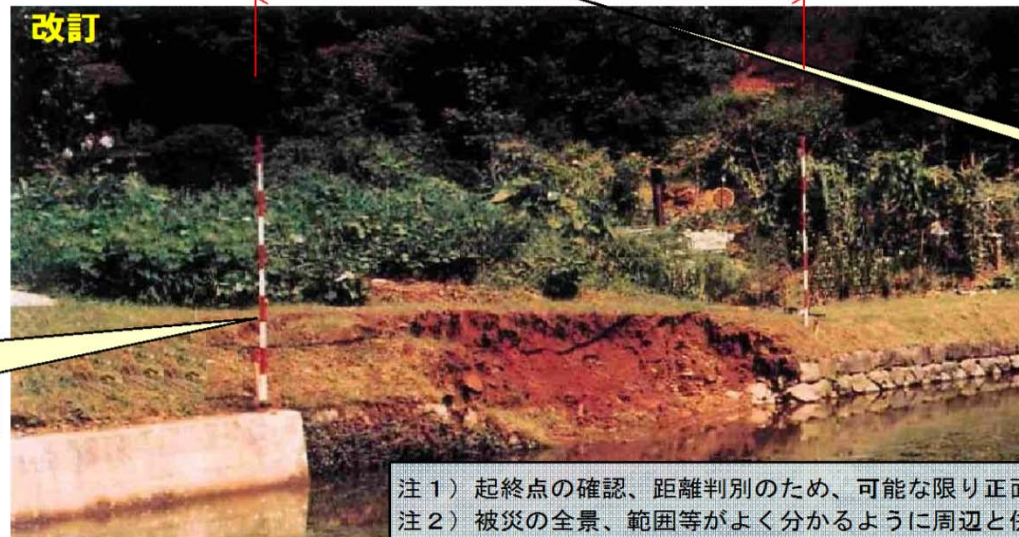
(1) 全景写真のイメージ 例1 (実地査定の場合)

起点 No.0 8.0m 終点 No.0+8.0

測点ポール

距離表示の例

注1) 起終点の確認、距離判別のため、可能な限り正面から撮影のこと
注2) 被災の全景、範囲等がよく分かるように周辺と併せて撮影のこと

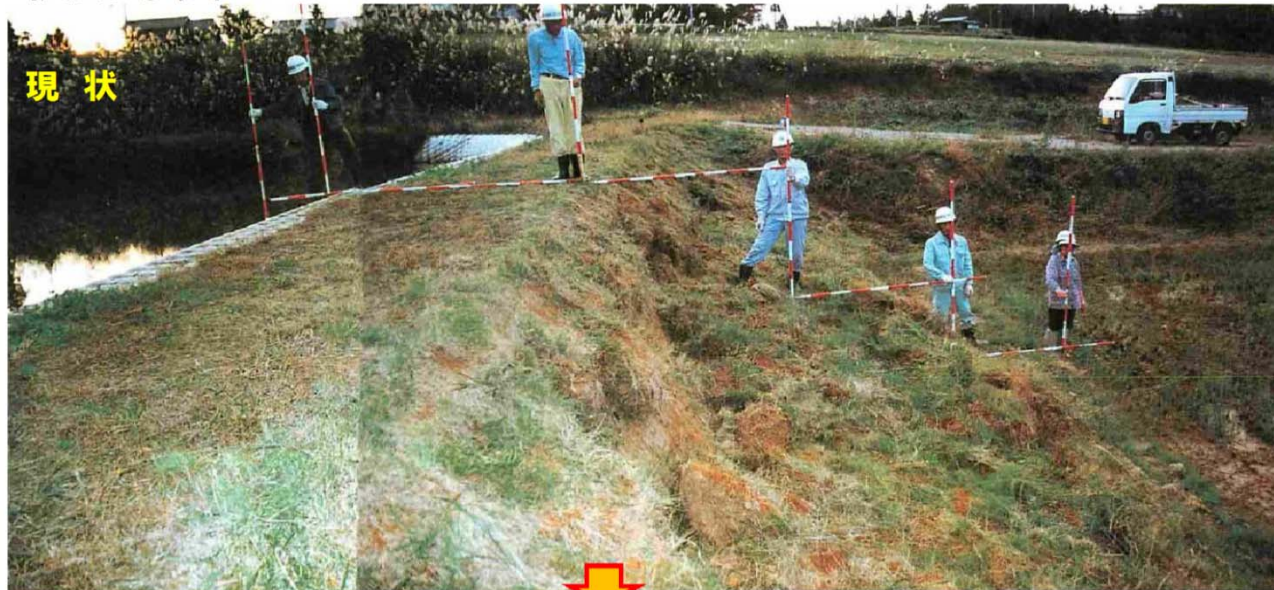
(3) 横断写真のイメージ

測点ポール
※ ポール、木杭は実物を設置すること

勾配変化点の木杭等

水平方向・距離確認用ポール (2m)

被災前断面の表示

注1) 全景写真に測点表示するなど、横断写真の位置関係が判るように工夫すること
注2) 断面地点の位置が解るように、木杭設置、測量作業時の写真活用など工夫すること

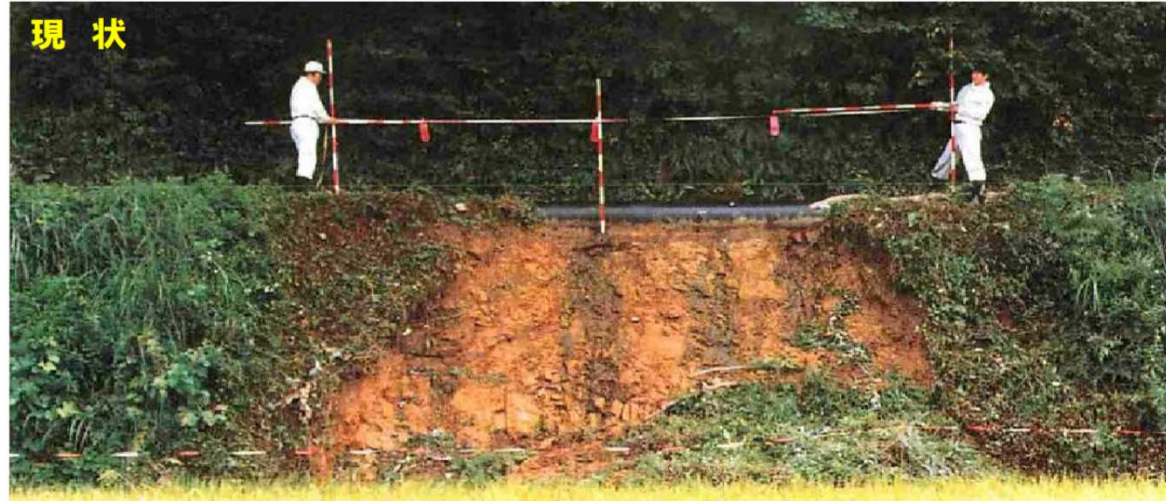
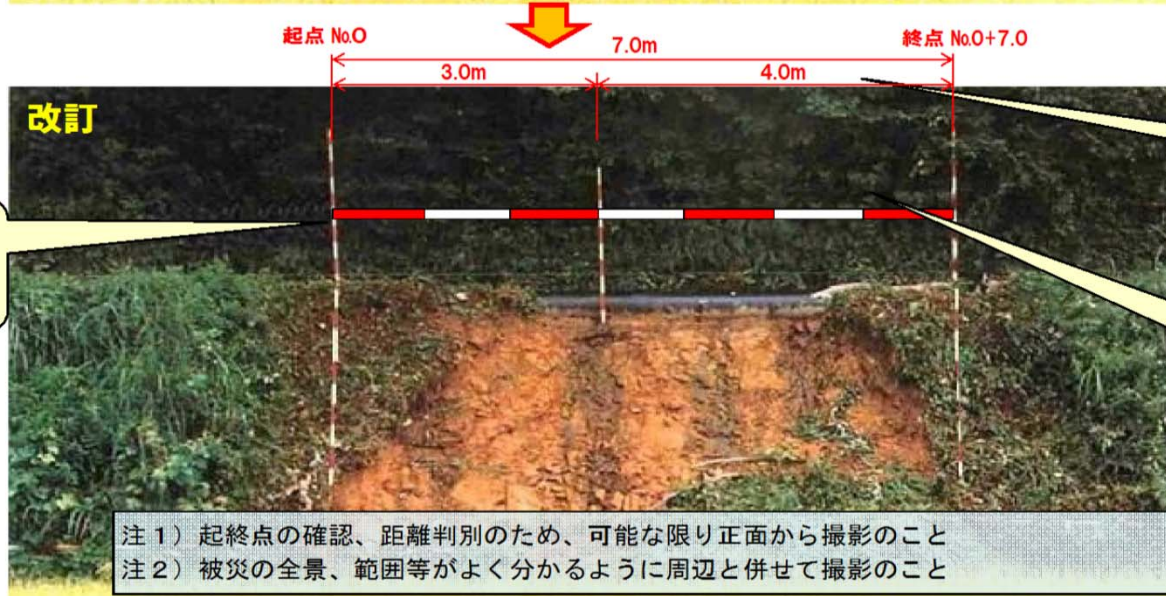
(1) 全景写真のイメージ 例1 (机上査定の場合)

測点ポール
※ ポール、木杭は実物を設置すること

距離表示の例

スケール貼付の例
(引き出し線に目盛を表すことでも可)

注1) 起終点の確認、距離判別のため、可能な限り正面から撮影のこと
注2) 被災の全景、範囲等がよく分かるように周辺と併せて撮影のこと

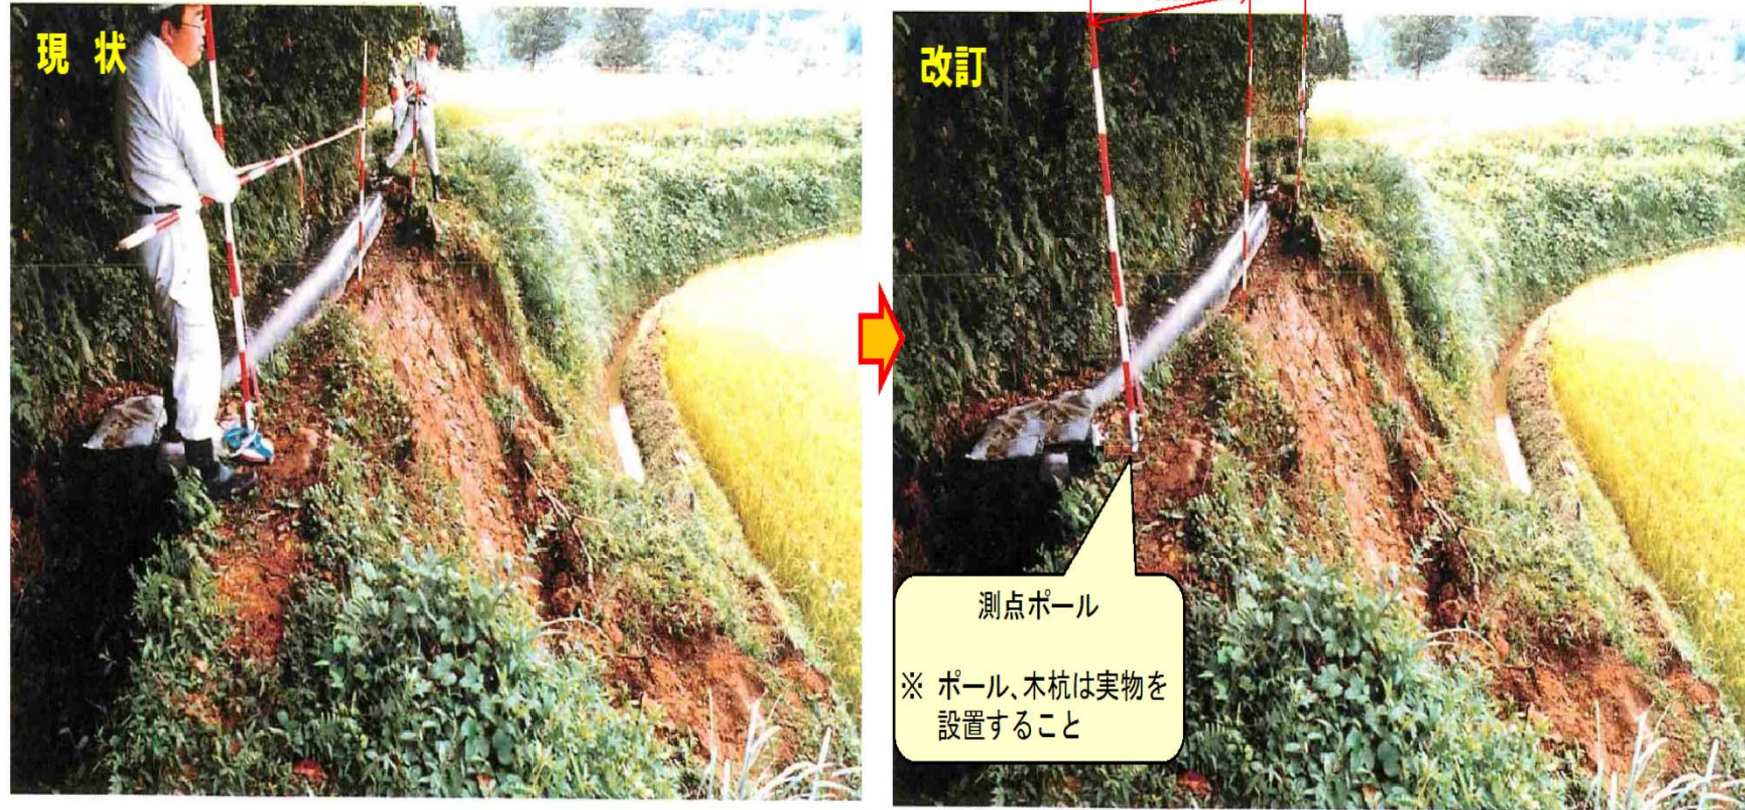
(2) 全景写真のイメージ 例2 (実地査定の場合)

注1) 起終点の確認、距離判別のため、可能な限り正面から撮影のこと
注2) 被災の全景、範囲等がよく分かるように周辺と併せて撮影のこと

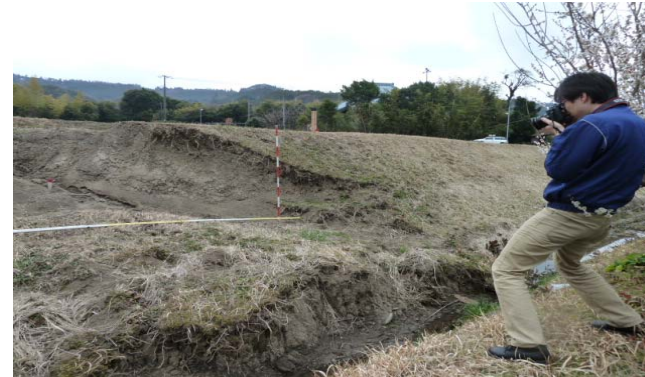
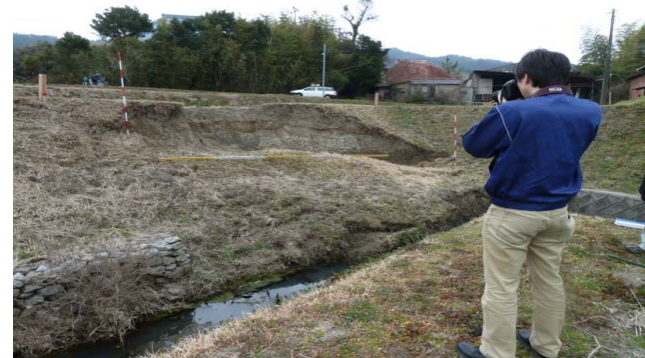
(1工区撮影状況)

※ 範囲を明確にするため、事前に起終点杭の設置と草刈りが必要

※ 長さを認識させるため、事前にポールの設置が必要
